**Raport z badań stratygraficznych  
oraz program prac konserwatorskich  
dla XIX wiecznych drzwi z budynku  
Zespołu Szkół nr 2 im. Bolesława III Krzywoustego  
przy ul. Piastowskiej 5 w Kołobrzegu**

- stolarka drzwiowa z budynku Zespołu Szkół nr 2 im. Bolesława III Krzywoustego przy ul. Piastowskiej 5 w Kołobrzegu
- autor – nieznany
- czas powstania - 1896 r
- styl – historyzm

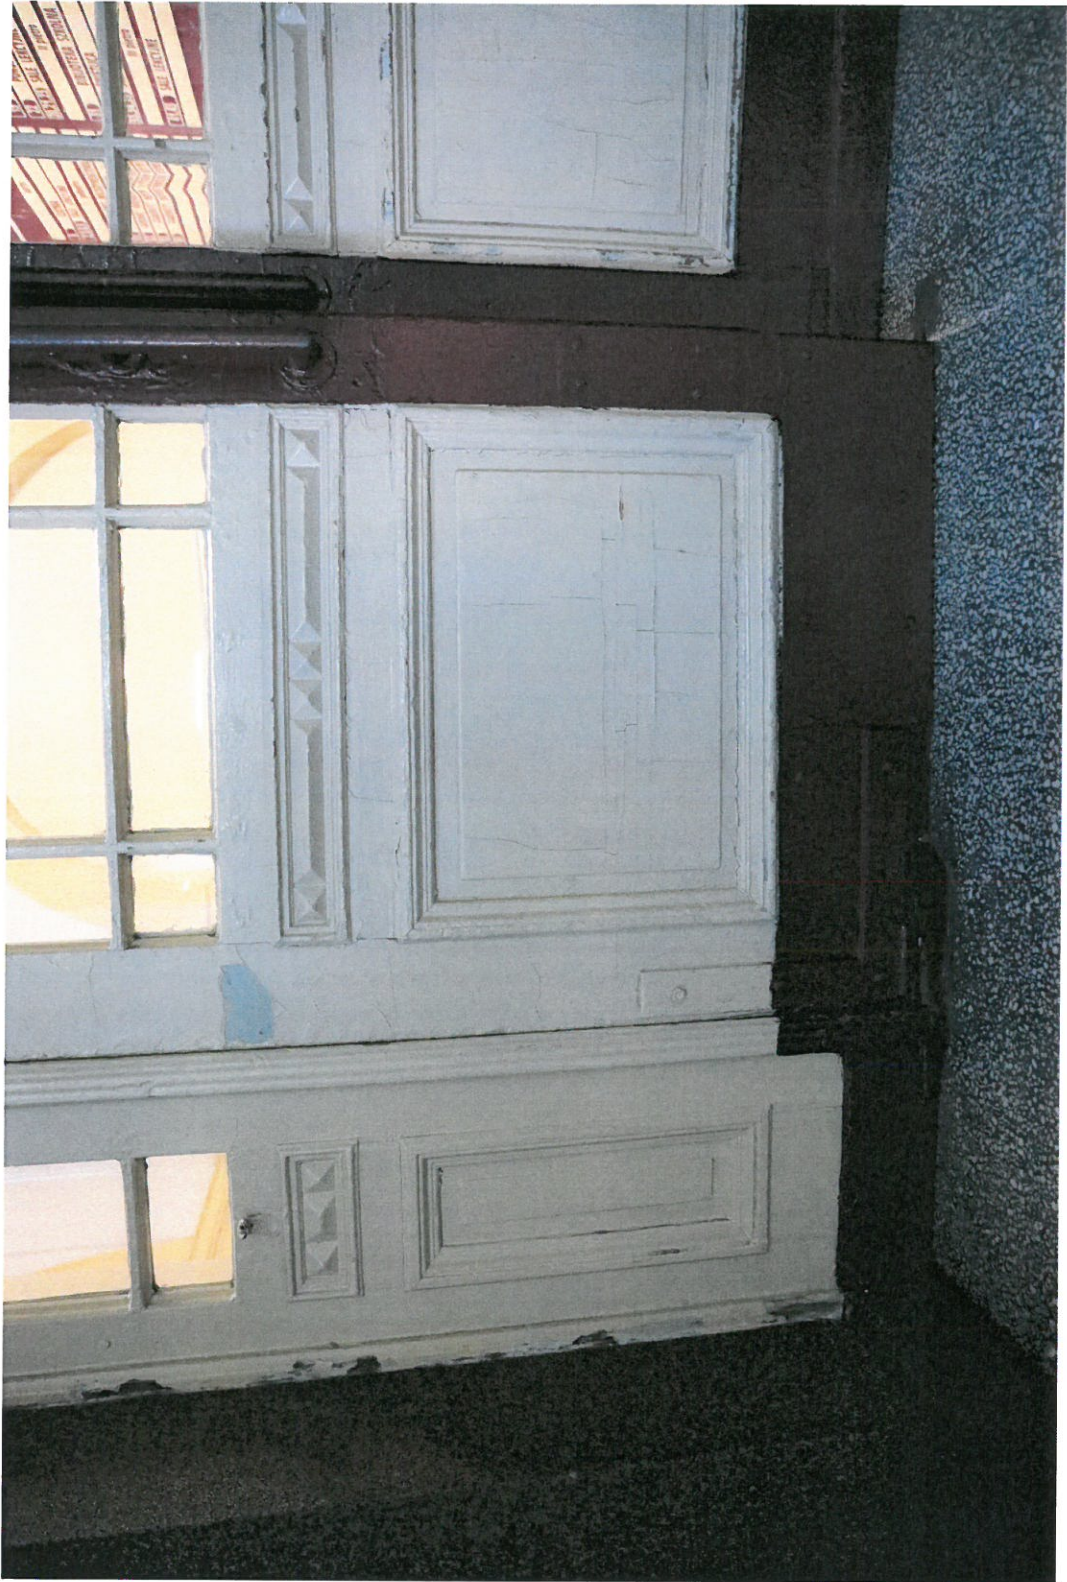
3. Parter. Drzwi czteroskrzydłowe pomiędzy sienią a korytarzem parteru. Widok od strony korytarza. Fragment dolnych partii skrzydeł . Widoczne zniszczenia powłoki malarskiej (spękania i wykruszenia), wtórne wzmocnienia stalowymi płaskownikami na narożnikach ramiaka oraz wtórny pochwyt.

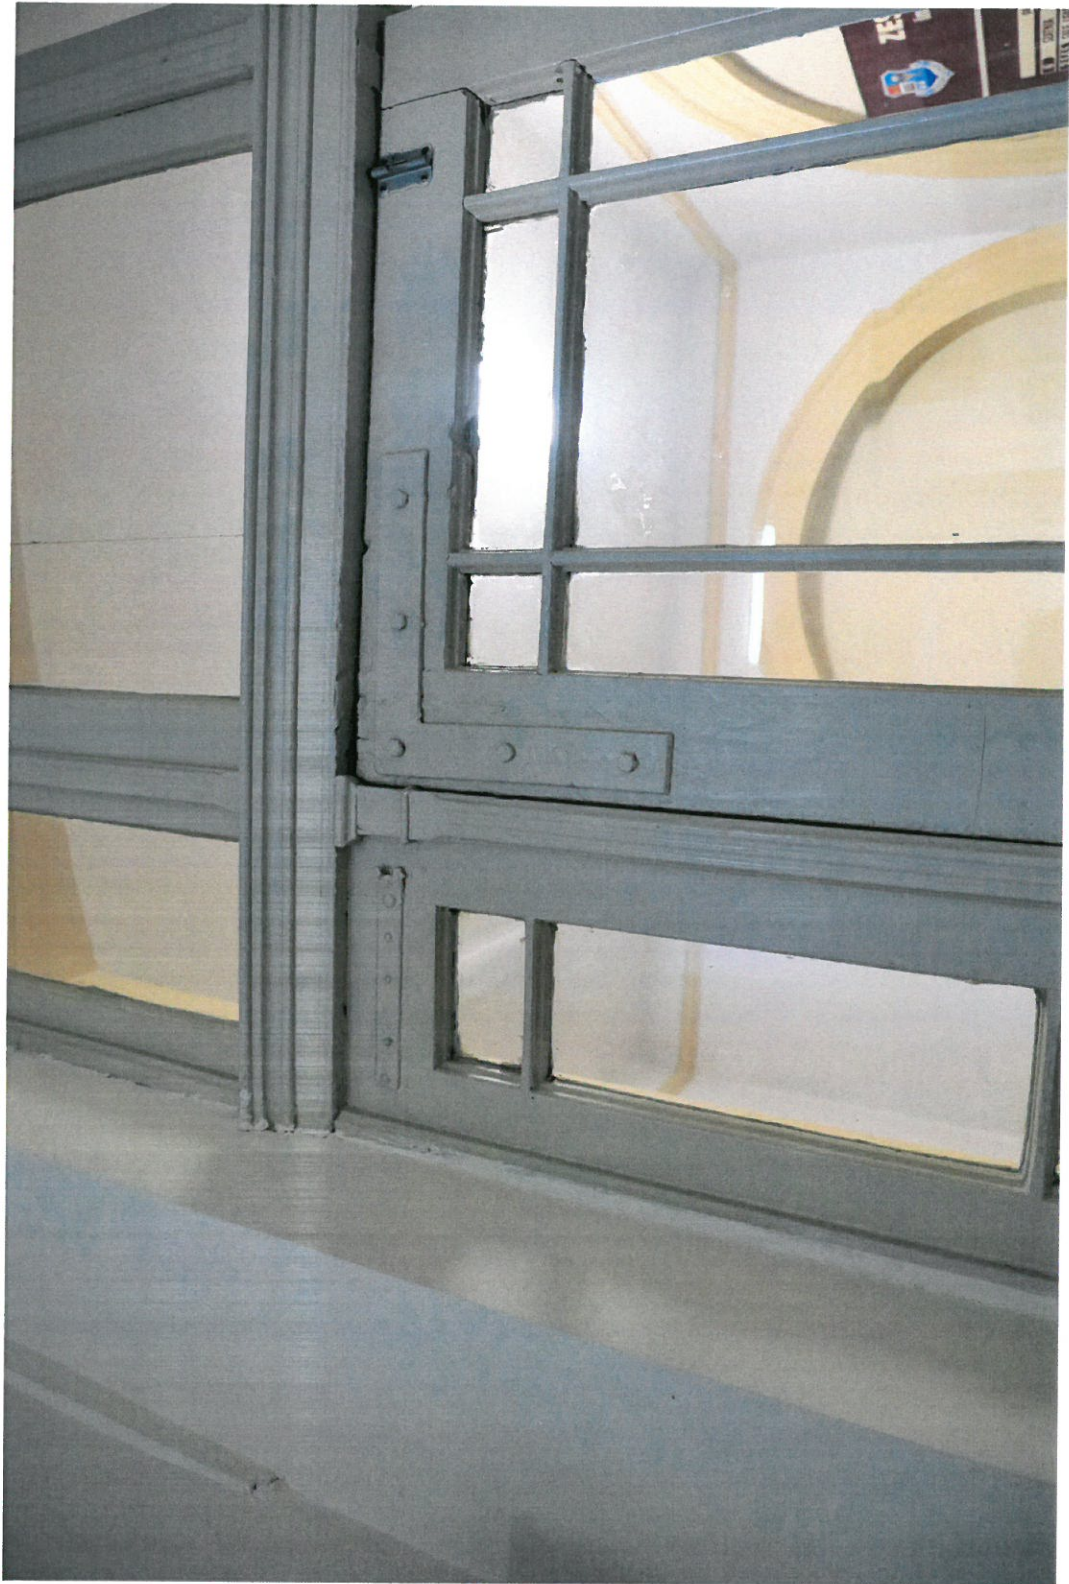
4. Parter. Drzwi czteroskrzydłowe pomiędzy sienią a korytarzem parteru. Widok od strony korytarza. Widoczne wtórne wzmocnienia stalowymi płaskownikami na narożnikach ramiaka.

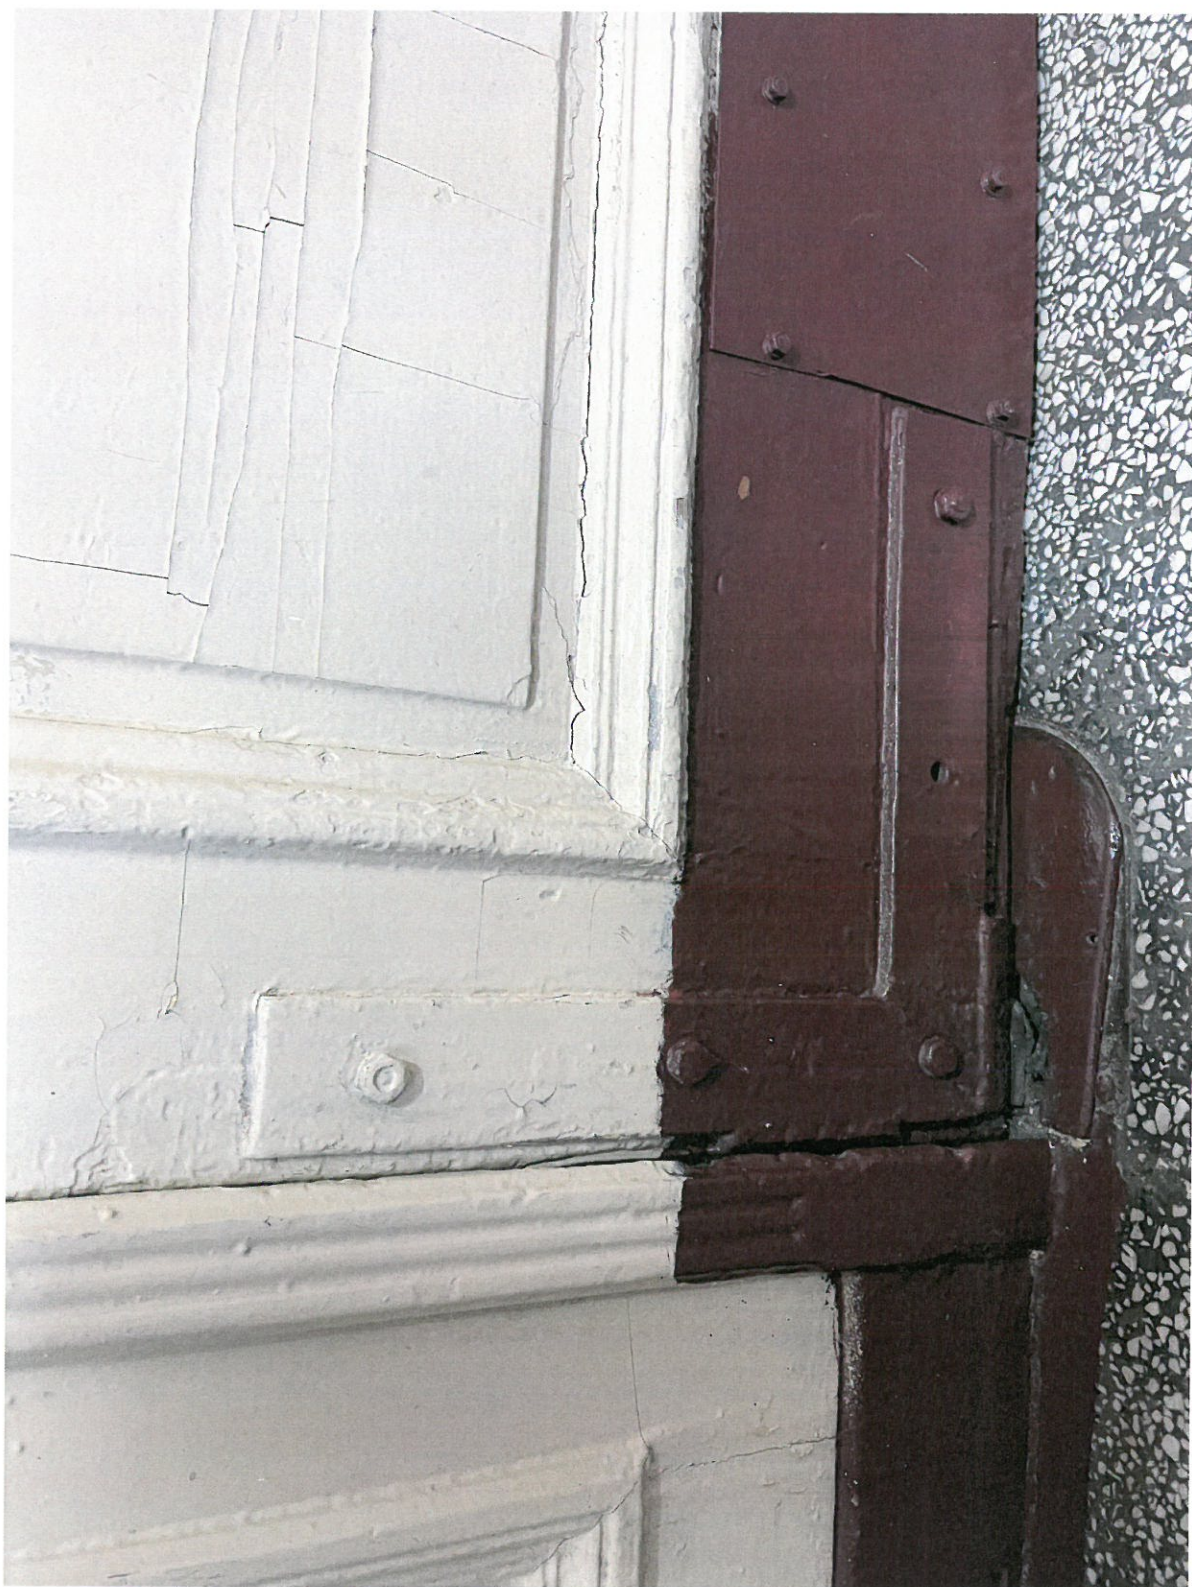
5. Parter. Drzwi czteroskrzydłowe pomiędzy sienią a korytarzem parteru. Widok od strony korytarza. Widoczne wtórne wzmocnienia stalowymi płaskownikami na narożnikach ramiaka oraz zniszczenia powłoki malarskiej (spękania i wykruszenia).

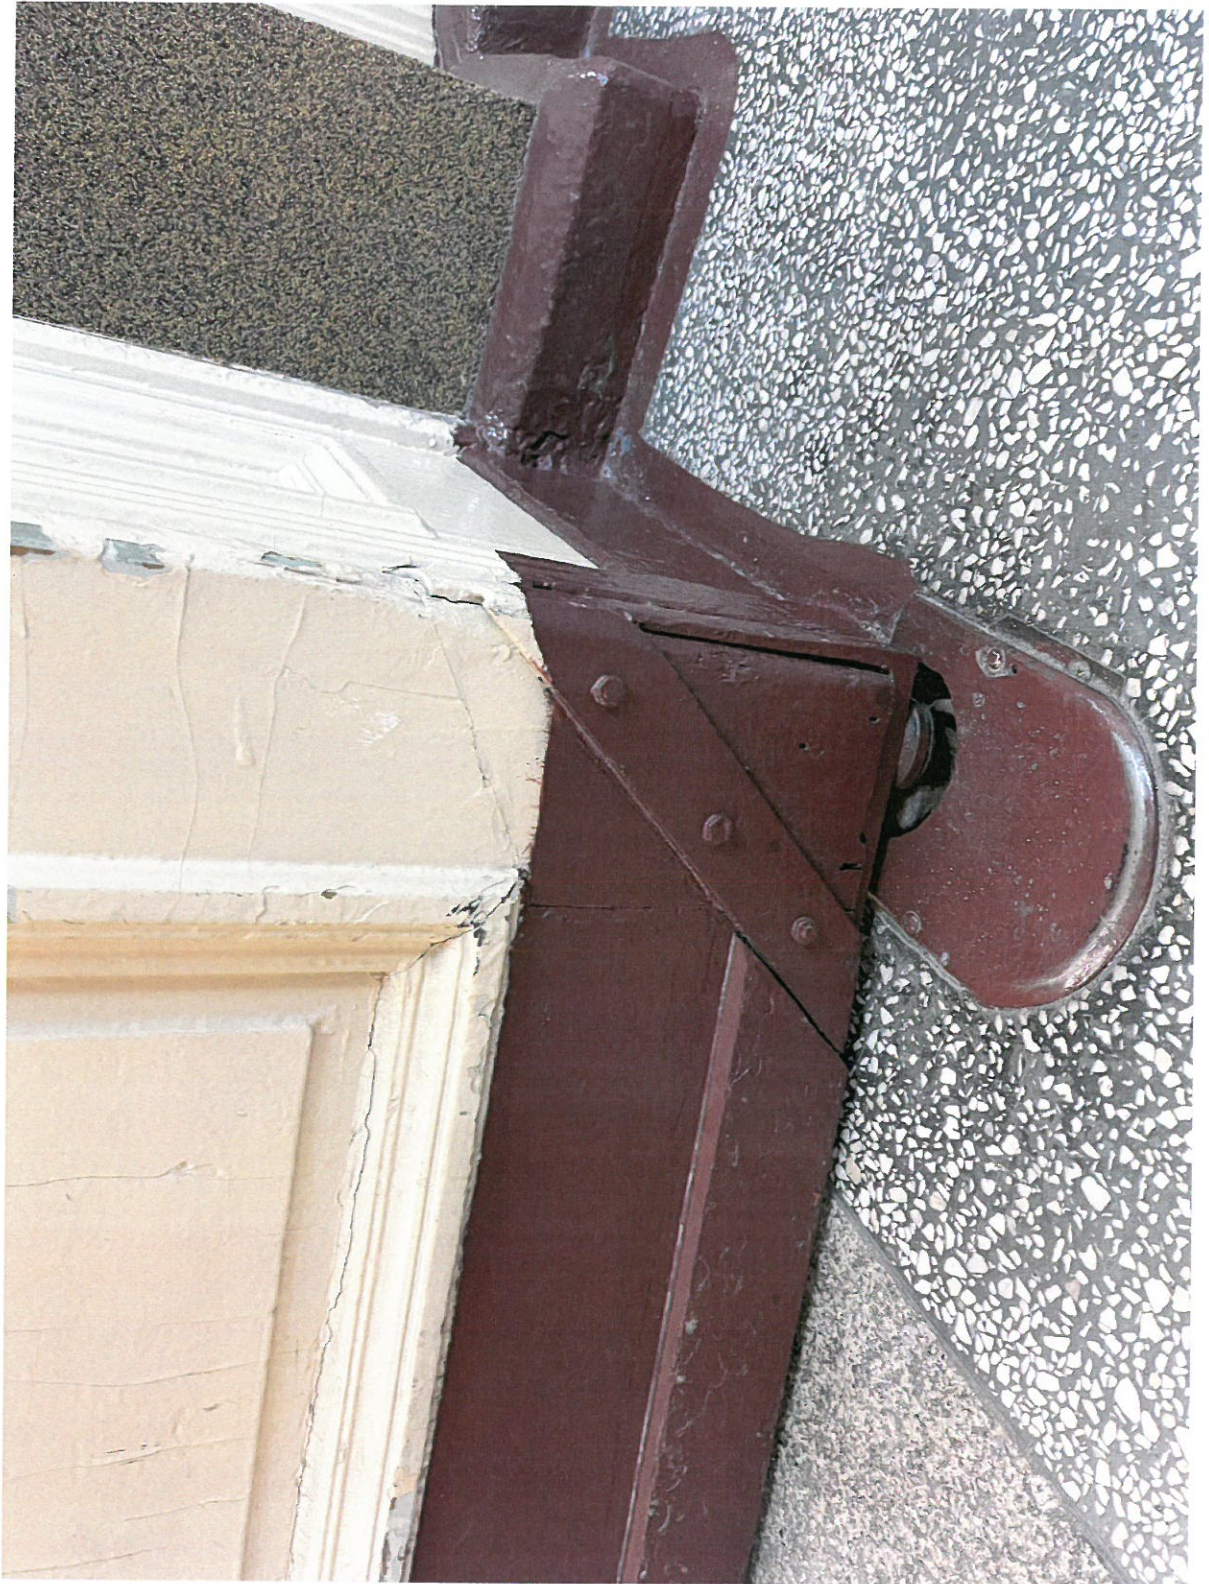
6. Parter. Drzwi czteroskrzydłowe pomiędzy sienią a korytarzem parteru. Widok od strony korytarza. Widoczne wtórne wzmocnienia stalowymi płaskownikami na narożnikach ramiaka oraz zniszczenia powłoki malarskiej (spękania i wykruszenia).

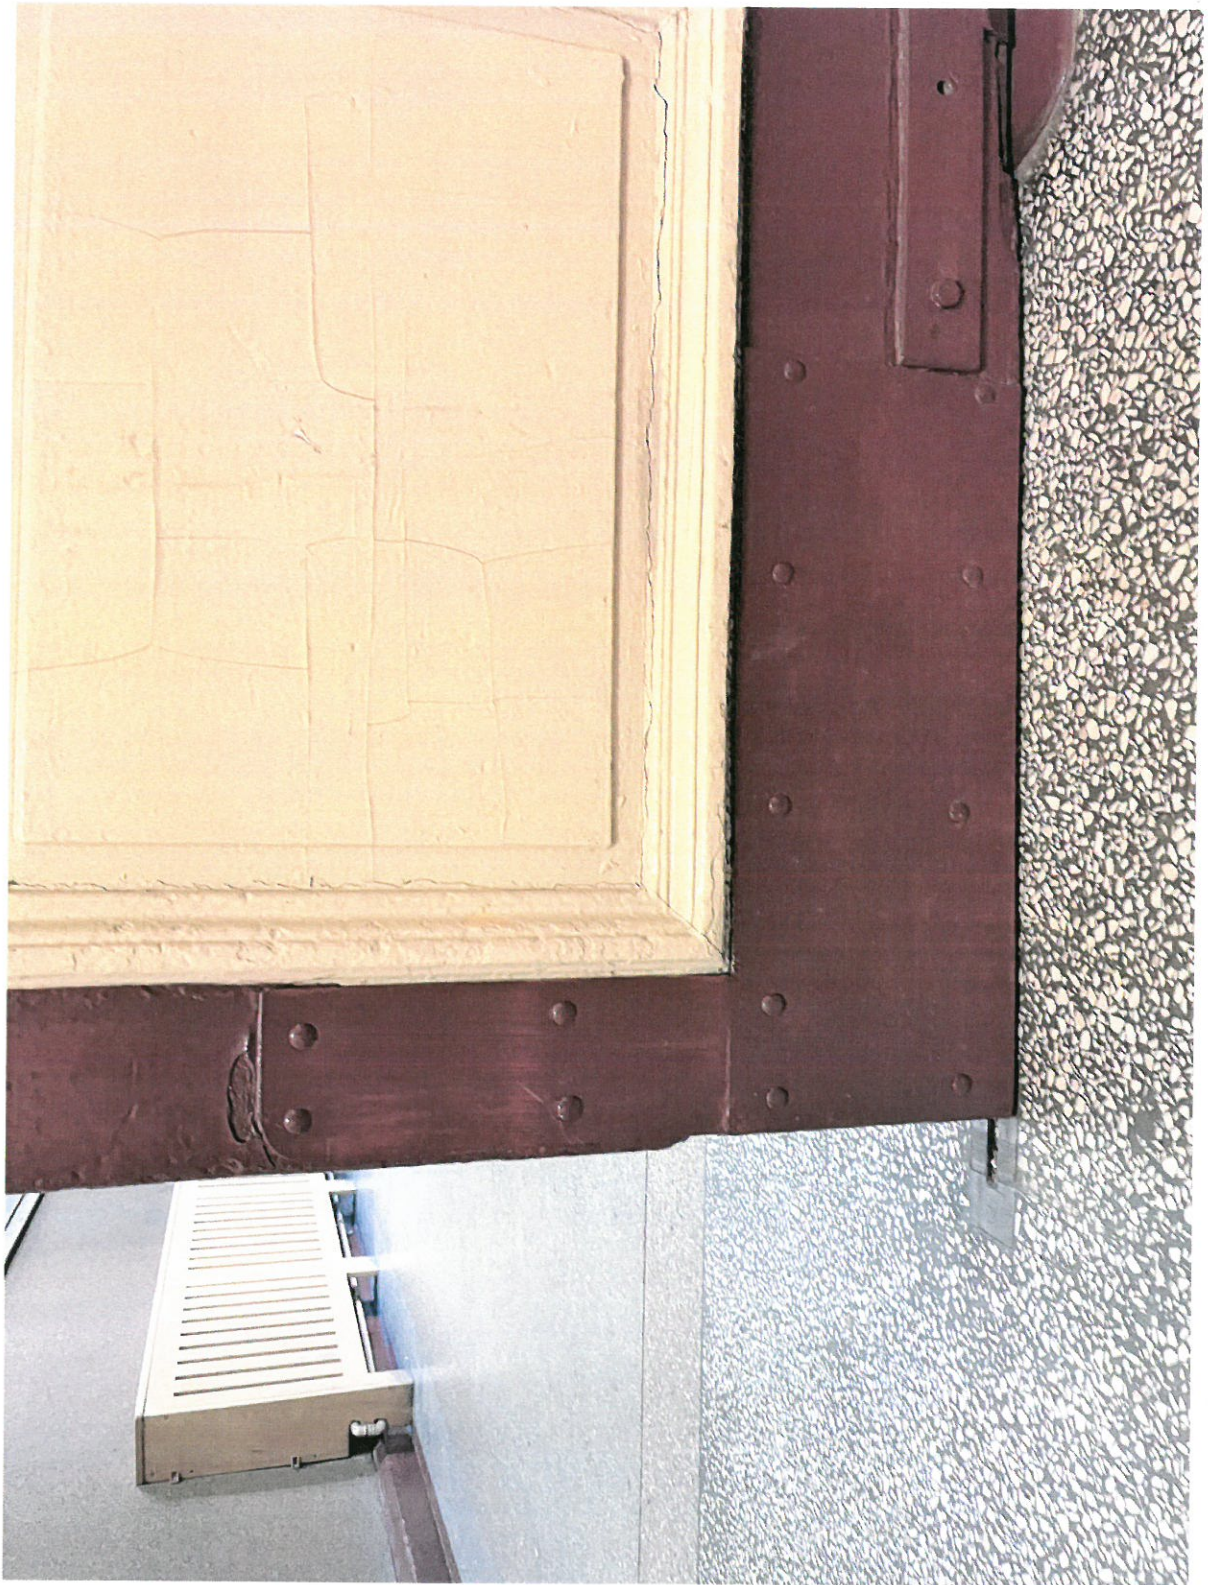
7. Parter. Drzwi czteroskrzydłowe pomiędzy sienią a korytarzem parteru. Widok od strony sieni. Widoczne wtórne wzmocnienia stalowymi płaskownikami na narożnikach ramiaka oraz zniszczenia powłoki malarskiej (spękania i wykruszenia).

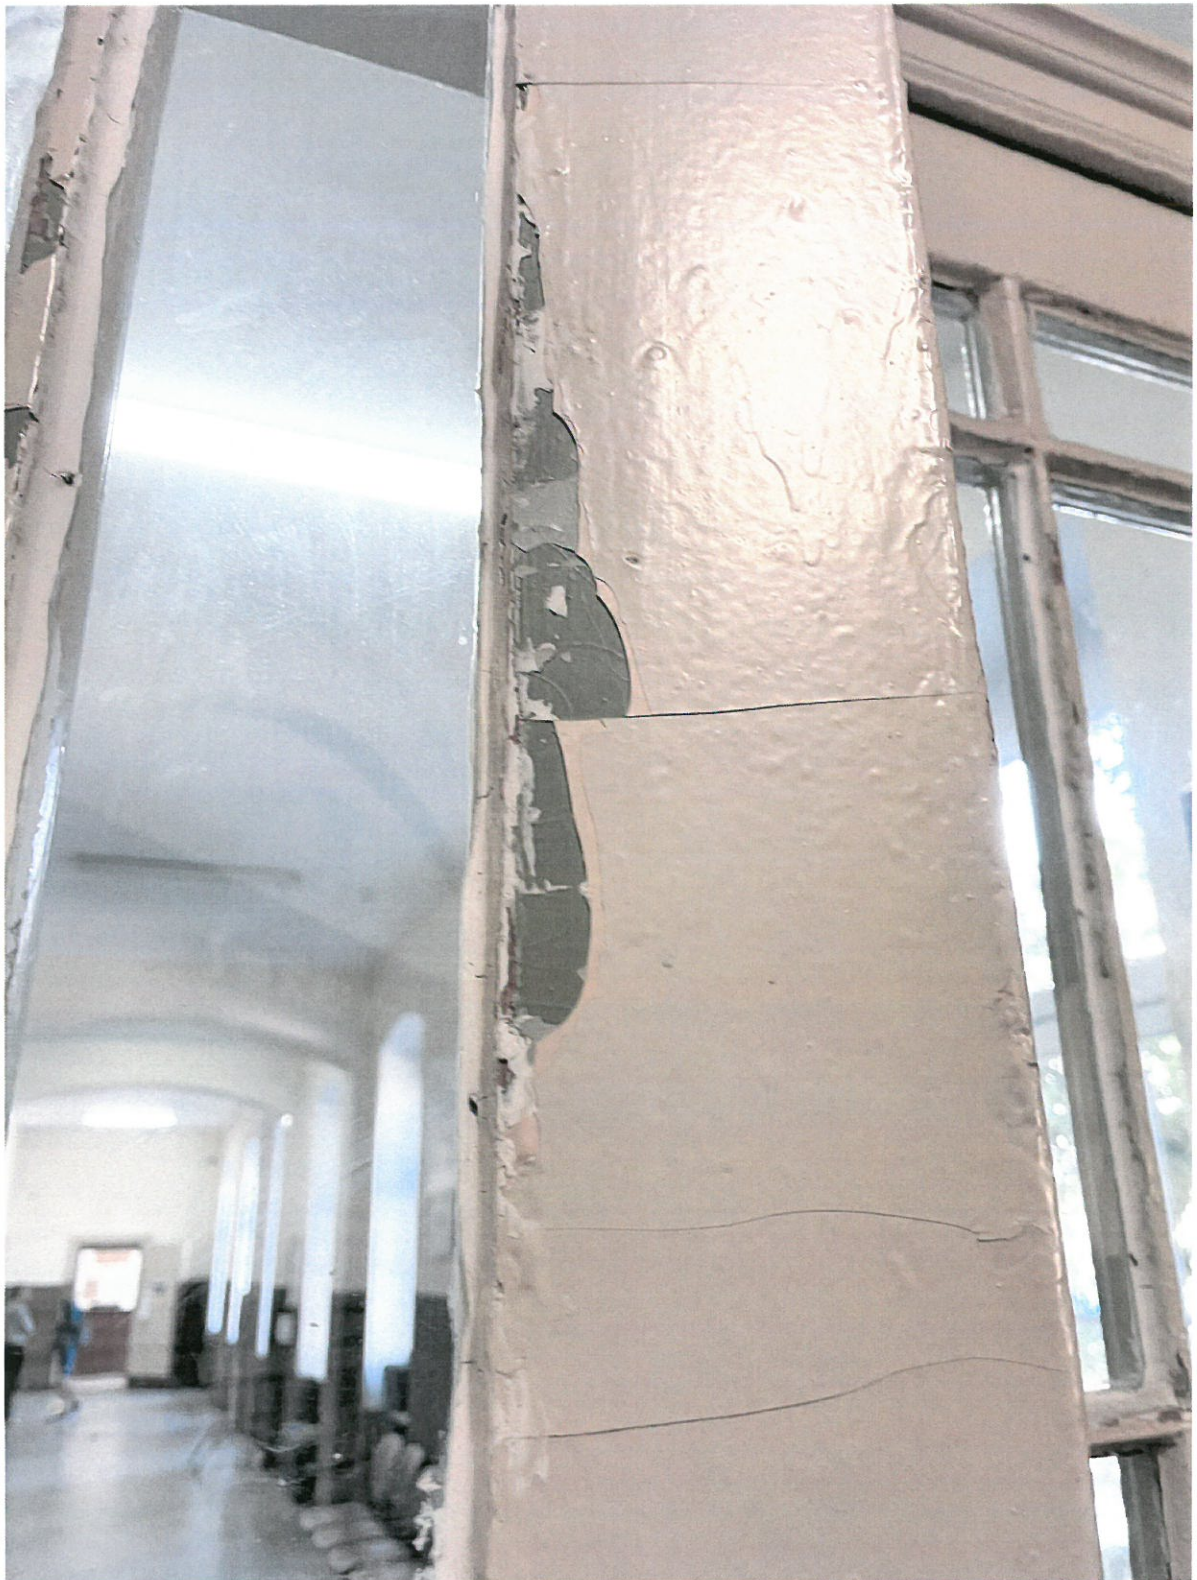
8. Parter. Drzwi czteroskrzydłowe pomiędzy sienią a korytarzem parteru. Widok od strony sieni. Widoczne zniszczenia powłoki malarskiej (spękania i wykruszenia).

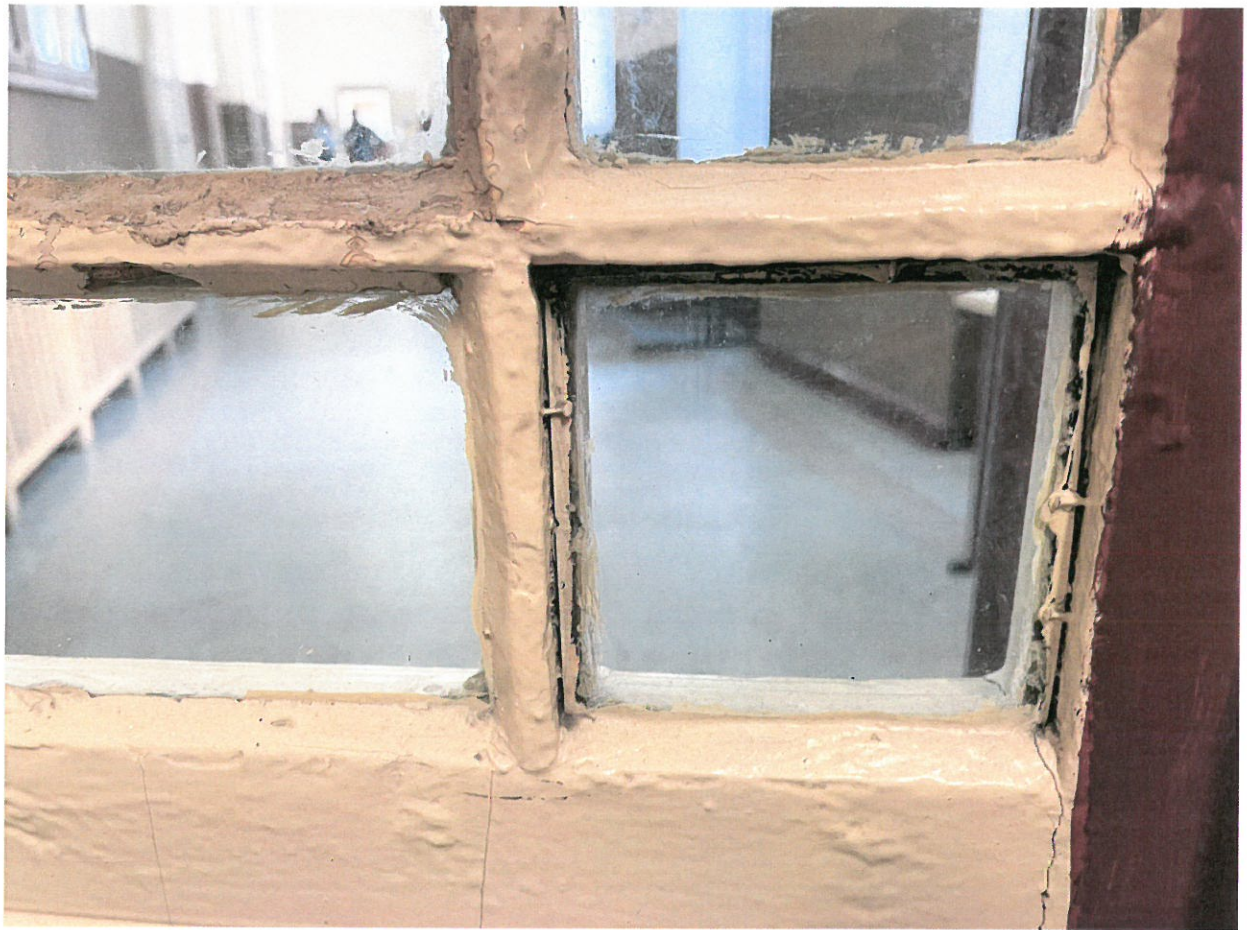
9. Parter. Drzwi czteroskrzydłowe pomiędzy sienią a korytarzem parteru. Widok od strony sieni. Widoczne zniszczenia powłoki malarskiej (spękania i wykruszenia).

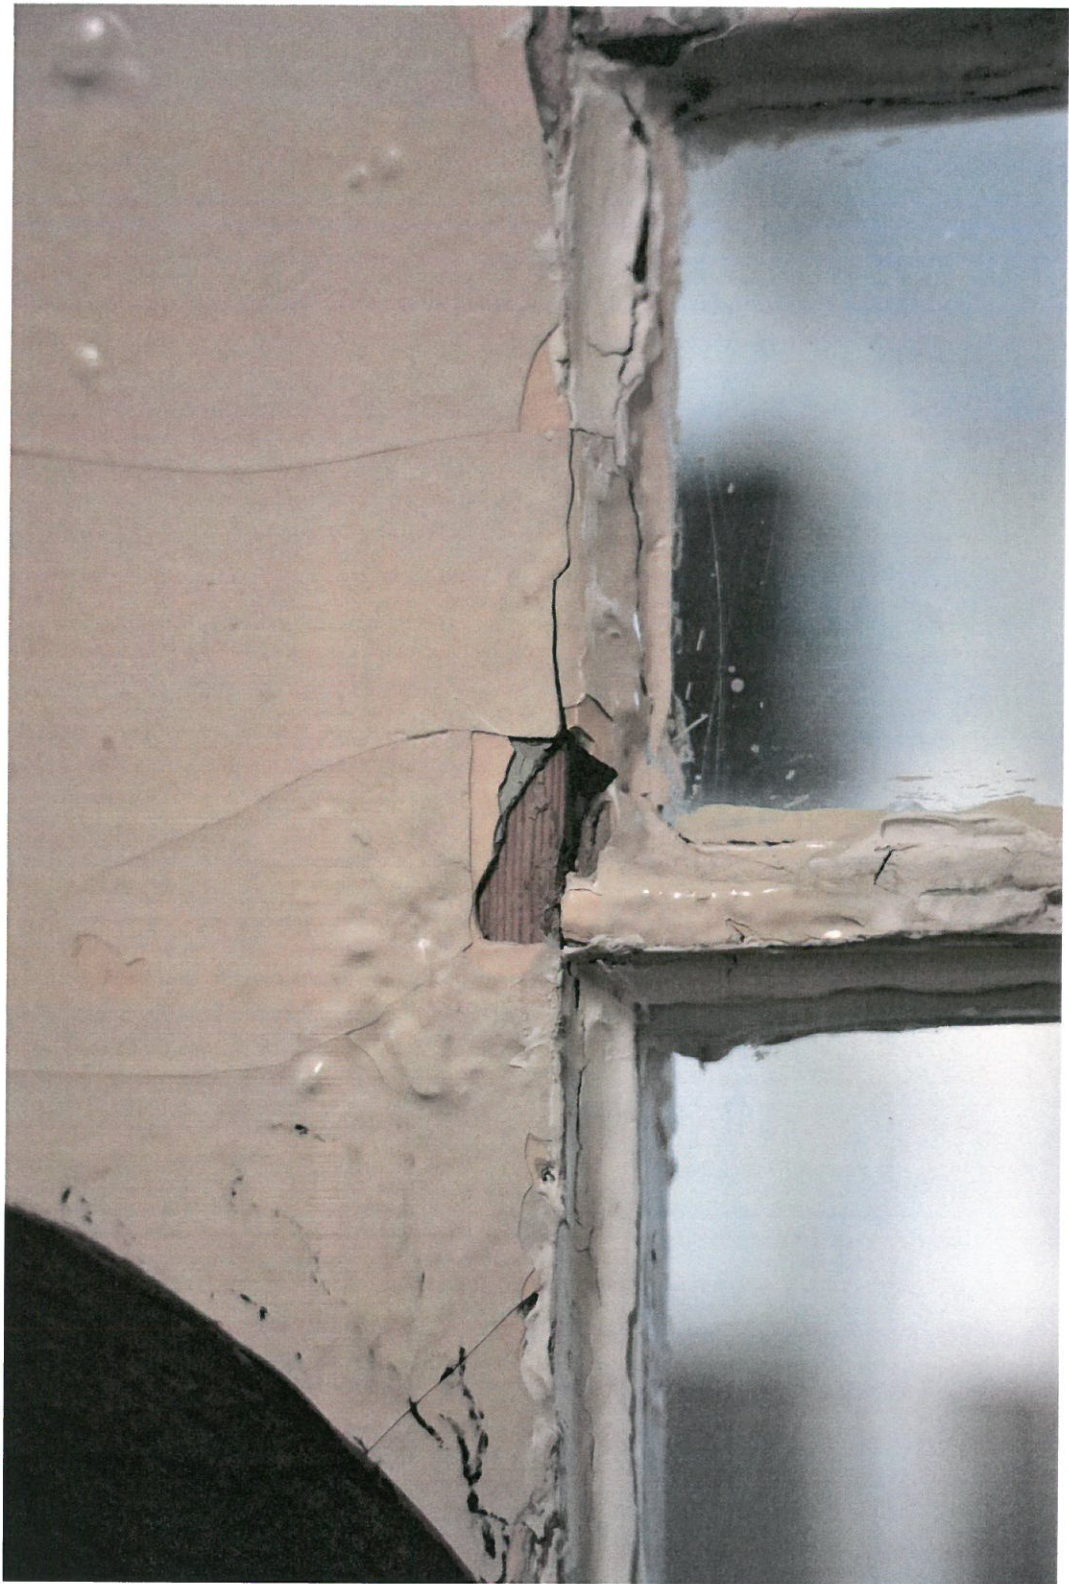
10. Parter. Drzwi czteroskrzydłowe pomiędzy sienią a korytarzem parteru. Widok od strony sieni. Widoczne zniszczenia powłoki malarskiej (spękania i wykruszenia).

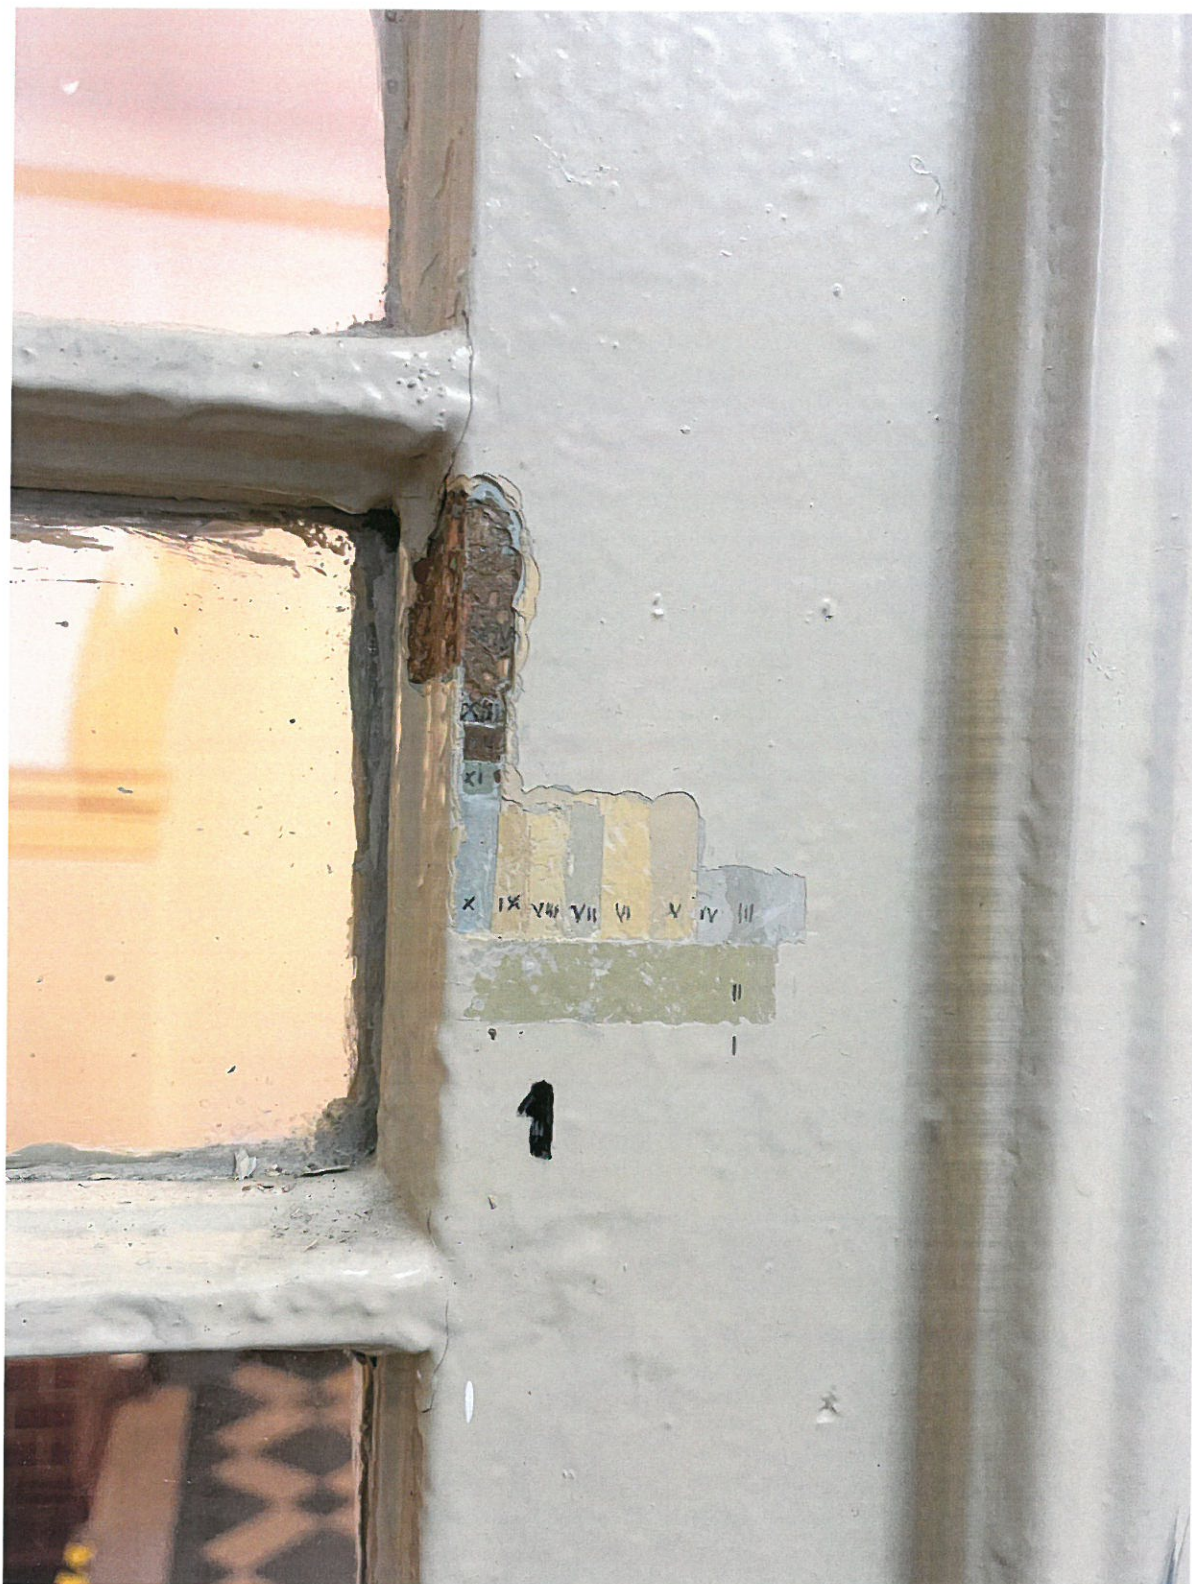
- odkrywka 1 wykonana na skrajnym lewym skrzydle drzwi przejściowych, pomiędzy sienią a korytarzem parteru, (zdj. 11 ). Widoczne 14 warstw malarskich o różnej kolorystyce, a w odkrywkach z numerem XIV pierwotna warstwa o kolorze brązowym.

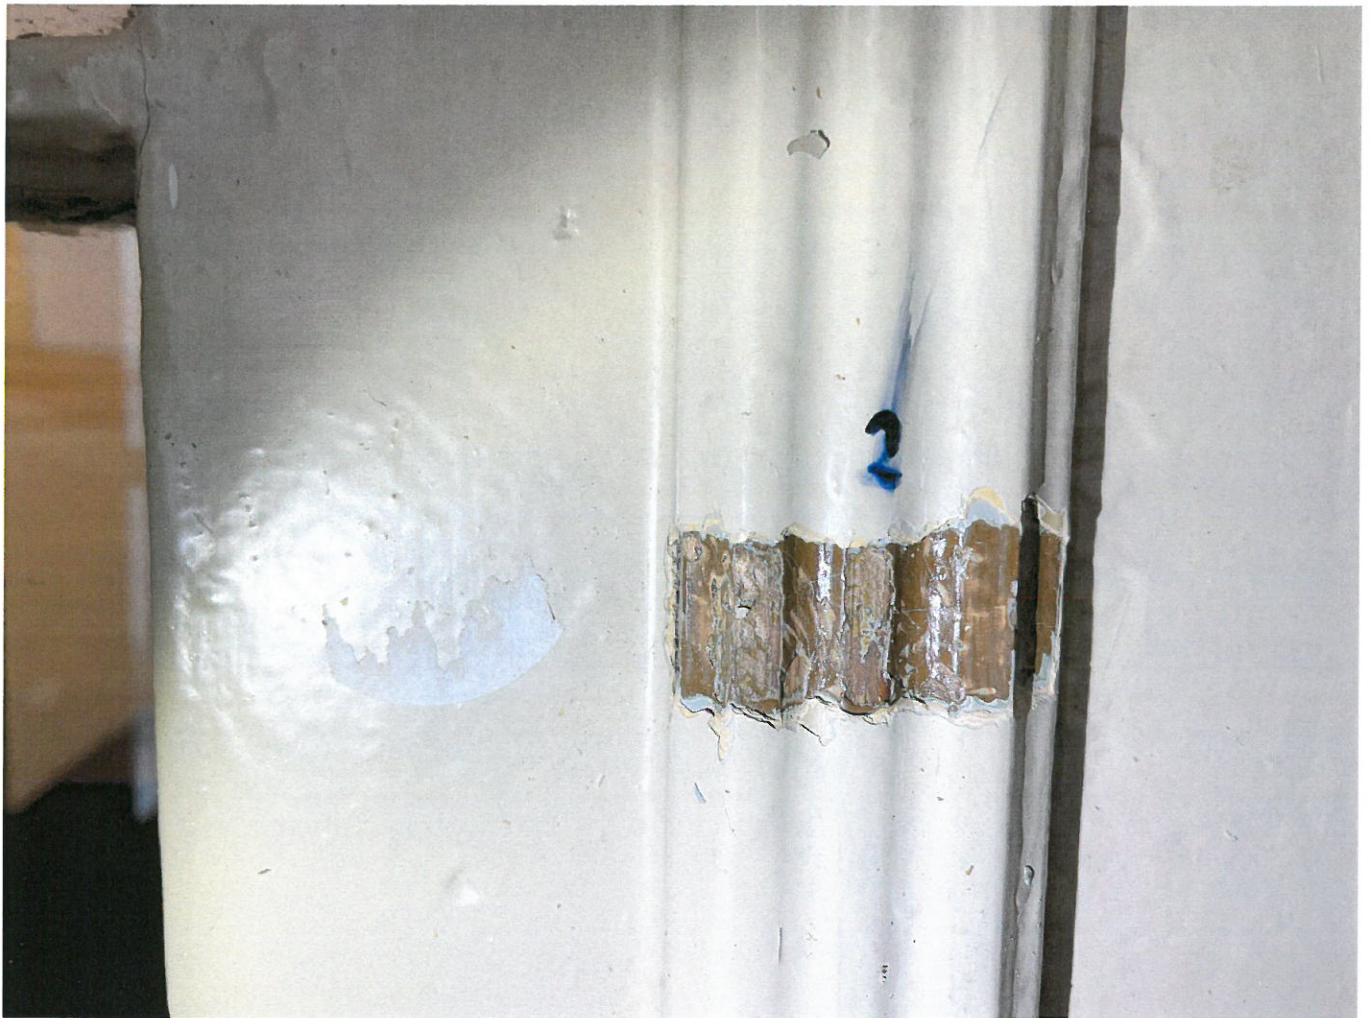
- odkrywki 2 (zdj.12 ), wykonana na lewej listwie oddzielającej skrzydło stałe od ruchomego. Na grzbietach kaneli widoczna oryginalna warstwa malarska koloru brązowego, a w zagłębieniach warstwa nr XII ( patrz próbka nr 1) o podobnym kolorze

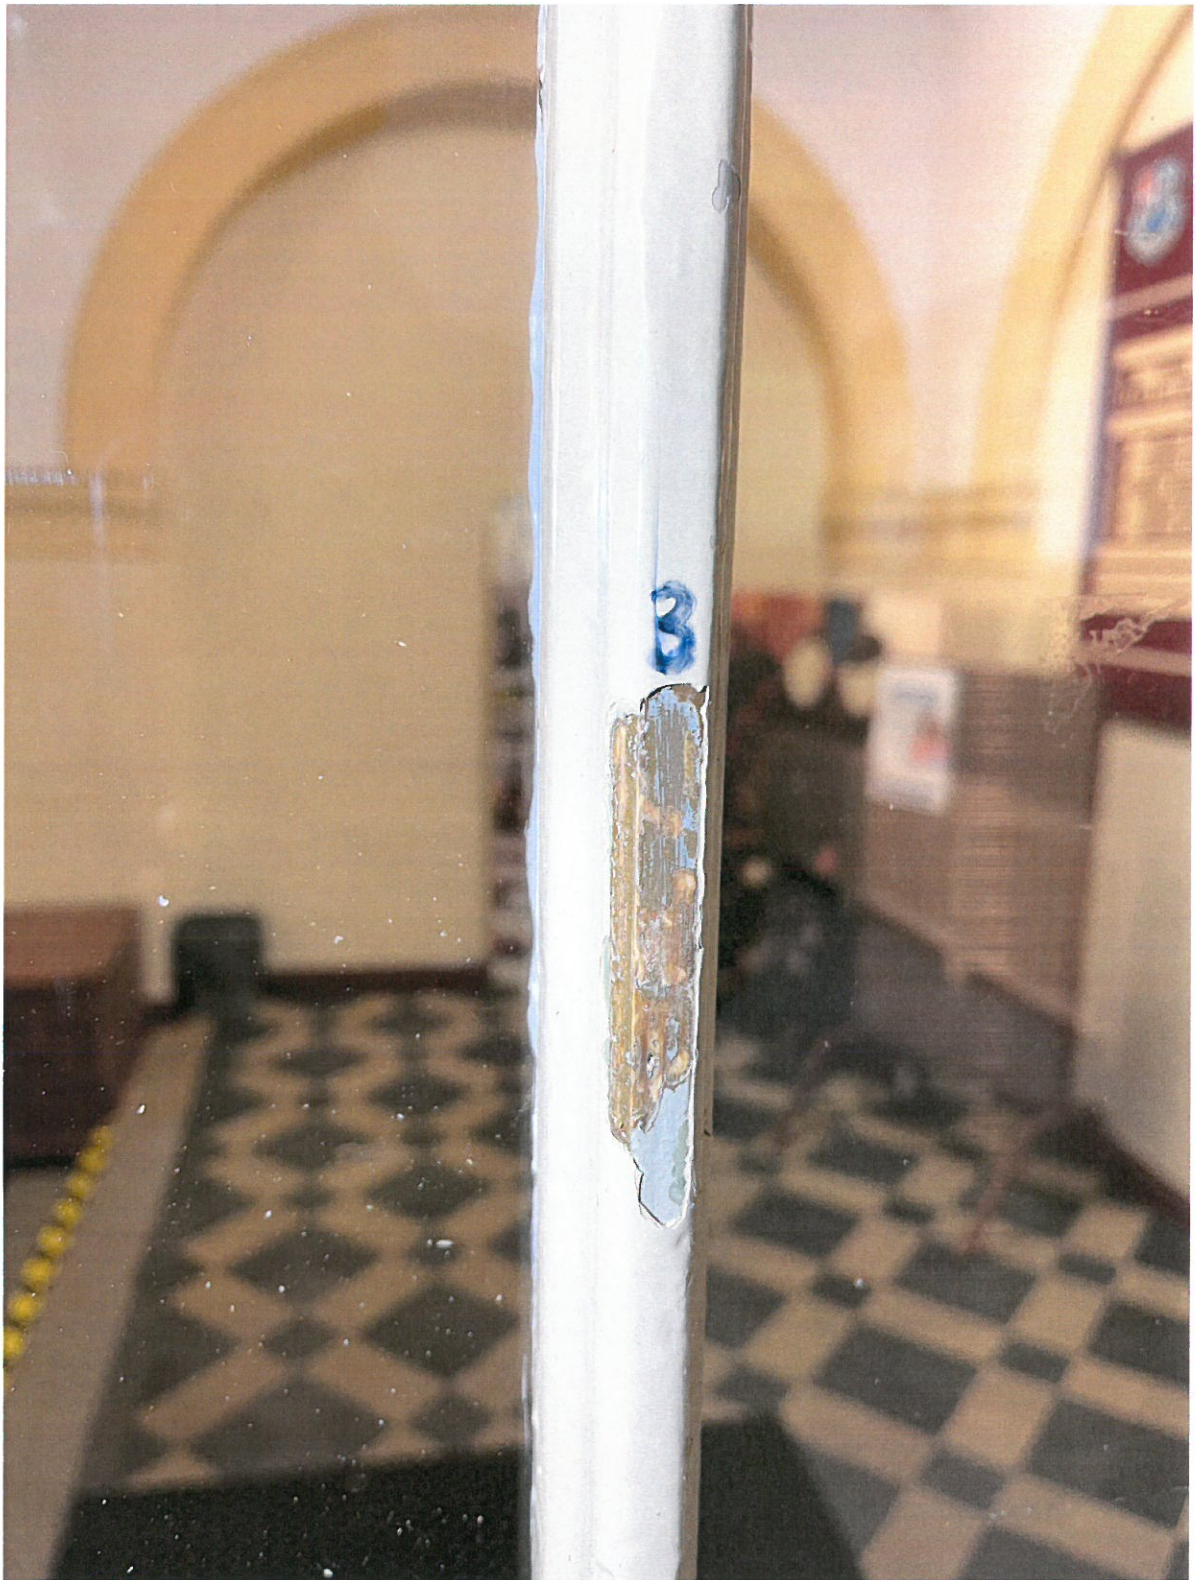
- odkrywka 3, wykonana na kratownicy drewnianej naświetla, ruchomego skrzydła lewego - widoczna oryginalna warstwa malarska koloru brązowego (zdj. 13)
- odkrywka nr 4, wykonana na fryzie ornamentowym ruchomego skrzydła lewego drzwi pomiędzy sienią a korytarzem parteru. Kolorem oryginalnego wymalowania jest kolor brązowy (zdj. 14)

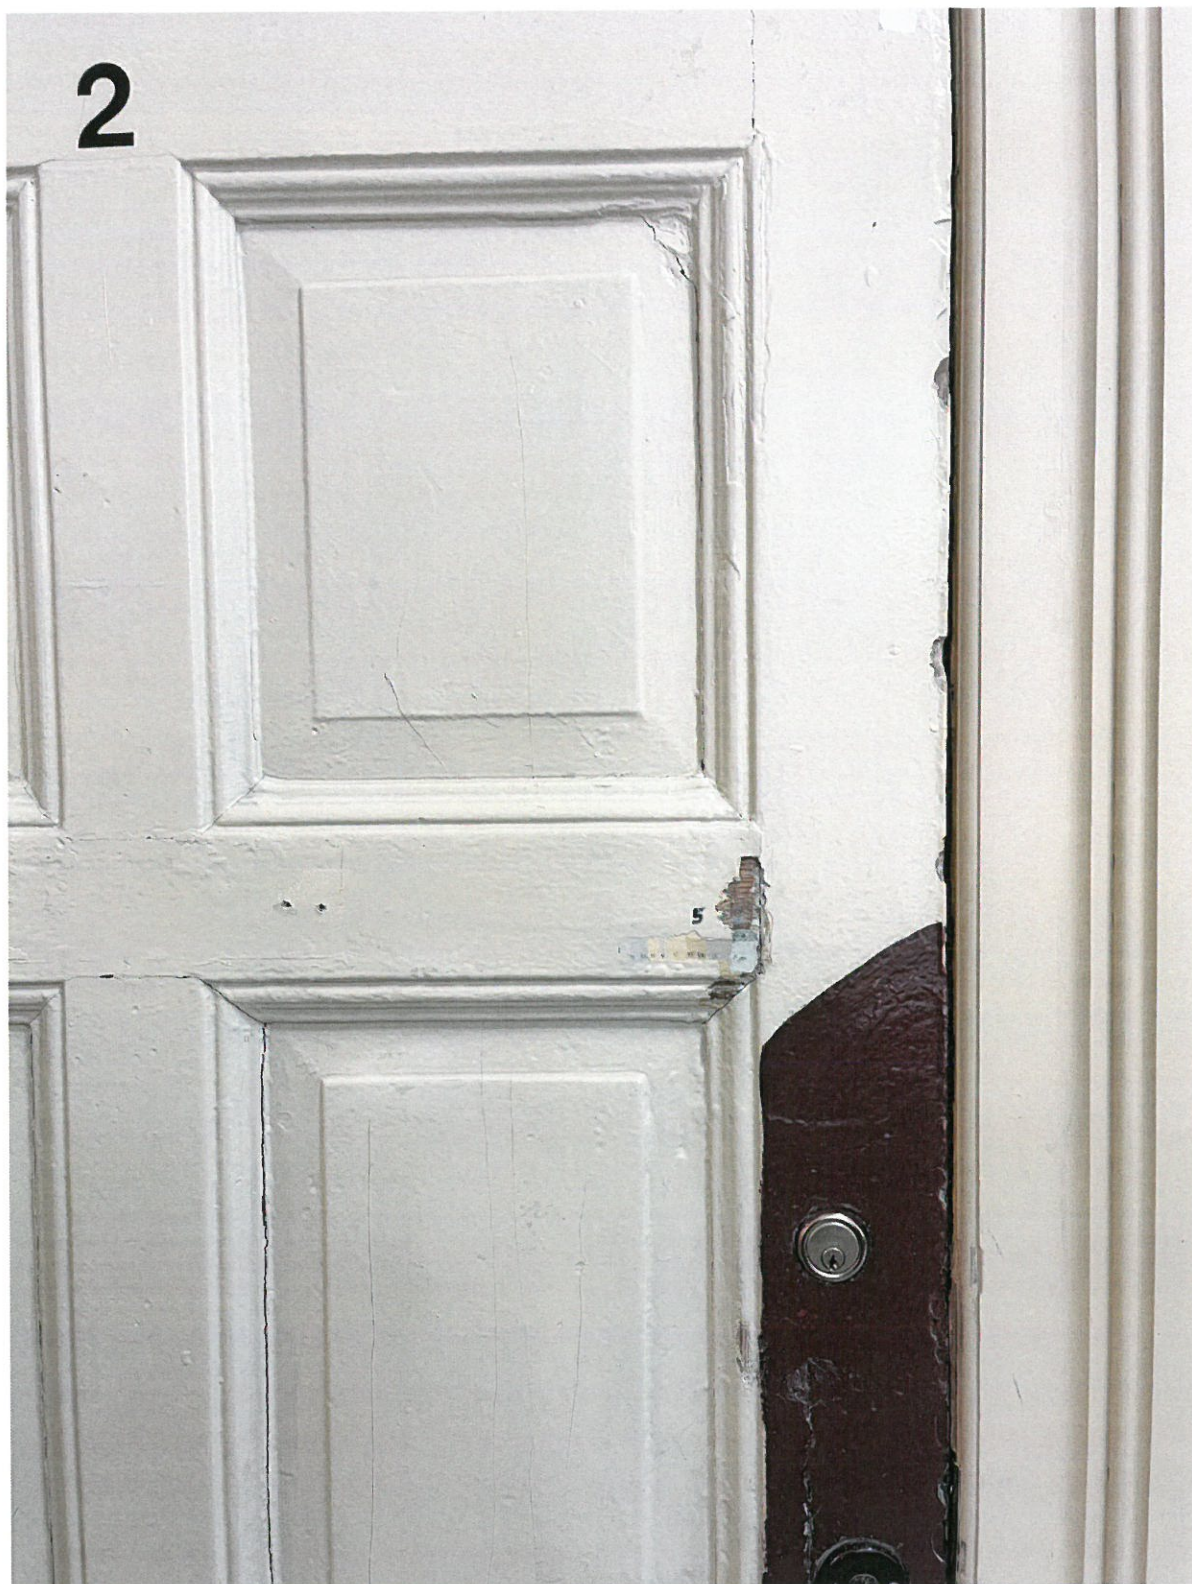
- odkrywka nr 5 (zdj.17,18)) wykonana na skrzydle drzwi nr 2 od strony korytarza wskazuje na istnienie w tym miejscu co najmniej 14 warstw wymalowań. Oryginalna jest warstwa o kolorze brązowym

17. Parter. Drzwi jednoskrzydłowe sali nr 2. Widok od strony korytarza. Fragment. Widoczne zniszczenia powłoki malarskiej oraz odkrywka nr 5
