**Raport z badań stratygraficznych  
oraz program prac konserwatorskich  
dla XIX wiecznych drzwi z budynku  
Zespołu Szkół nr 2 im. Bolesława III Krzywoustego  
przy ul. Piastowskiej 5 w Kołobrzegu**

- stolarka drzwiowa z budynku Zespołu Szkół nr 2 im. Bolesława III Krzywoustego przy ul. Piastowskiej 5 w Kołobrzegu
- autor – nieznany
- czas powstania - 1896 r
- styl – historyzm

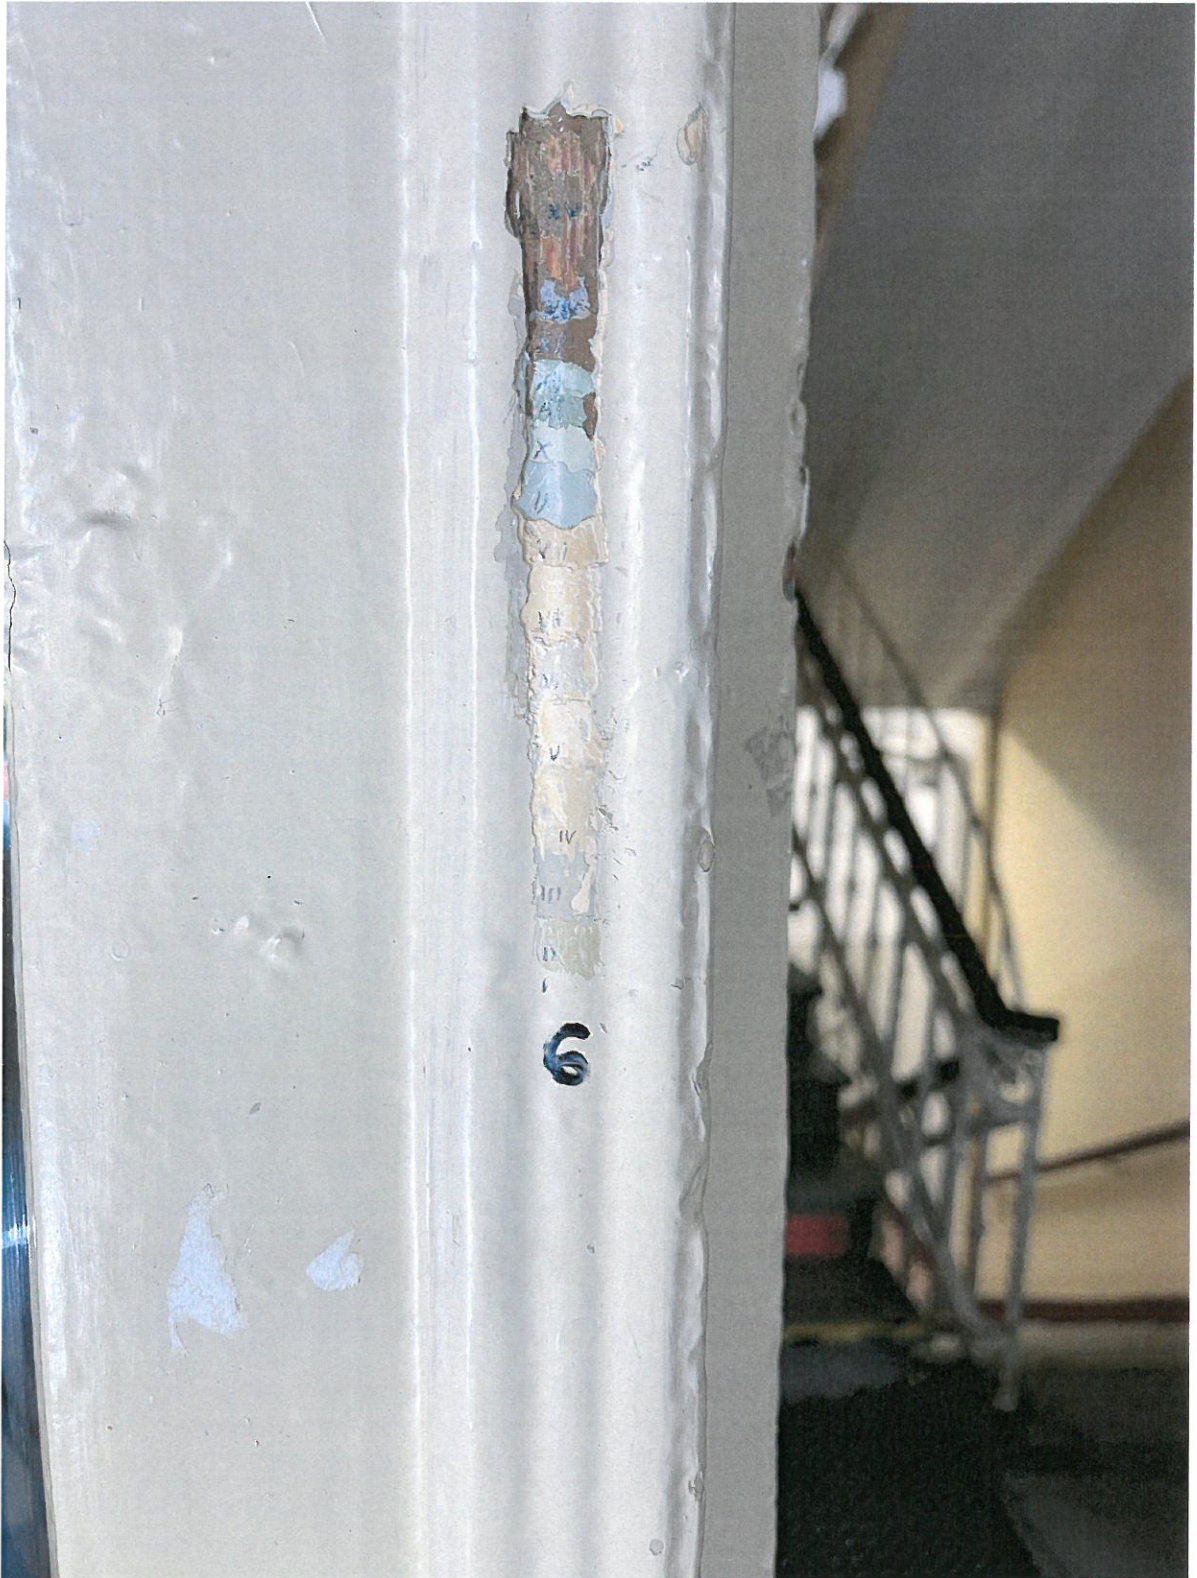
- odkrywka 6 (zdj.22) wykonana na czteroskrzydłowych drzwiach oddzielających korytarz parteru od klatki schodowej. Potwierdza istnienie co najmniej 14 warstw wymalowań. Oryginalny kolor warstwy pierwotnej - brązowy
- odkrywka nr 7 (zdj.35) wykonana na skrzydle drzwiowym II pietra i wskazuje na brązowy jako pierwotny także w tym przypadku
- odkrywka nr 8 ( zdj.30) wykonana na skrzydle drzwiowym nr 22 ( pokój nauczycielski) i potwierdza kolor brązowy jako kolor oryginalnego wymalowania drzwi

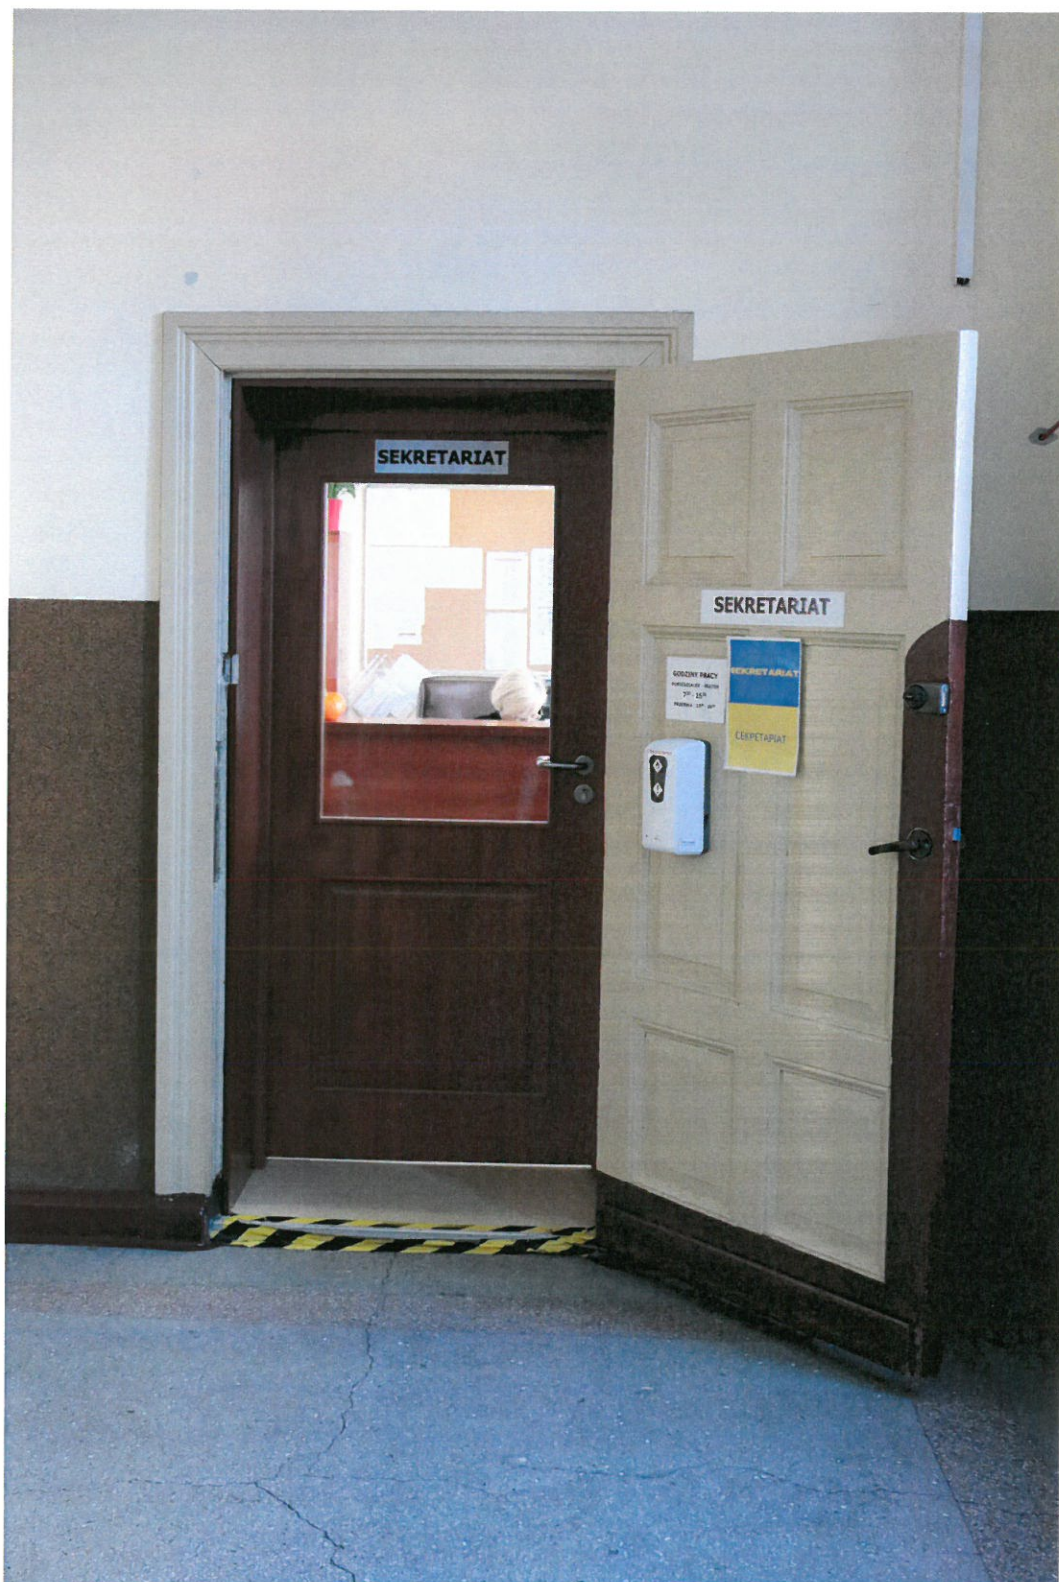
W świetle ościeżyny drzwi nr 6 (sekretariat) od strony pomieszczenia wbudowane drugie, nowe drzwi otwierane do wewnątrz

24. Parter. Drzwi jednoskrzydłowe sali nr 5. Widok od strony korytarza.
25. Parter. Drzwi jednoskrzydłowe sali nr 6. Widok od strony korytarza. Widoczne wtórne drzwi osadzone w świetle ościeżyny.

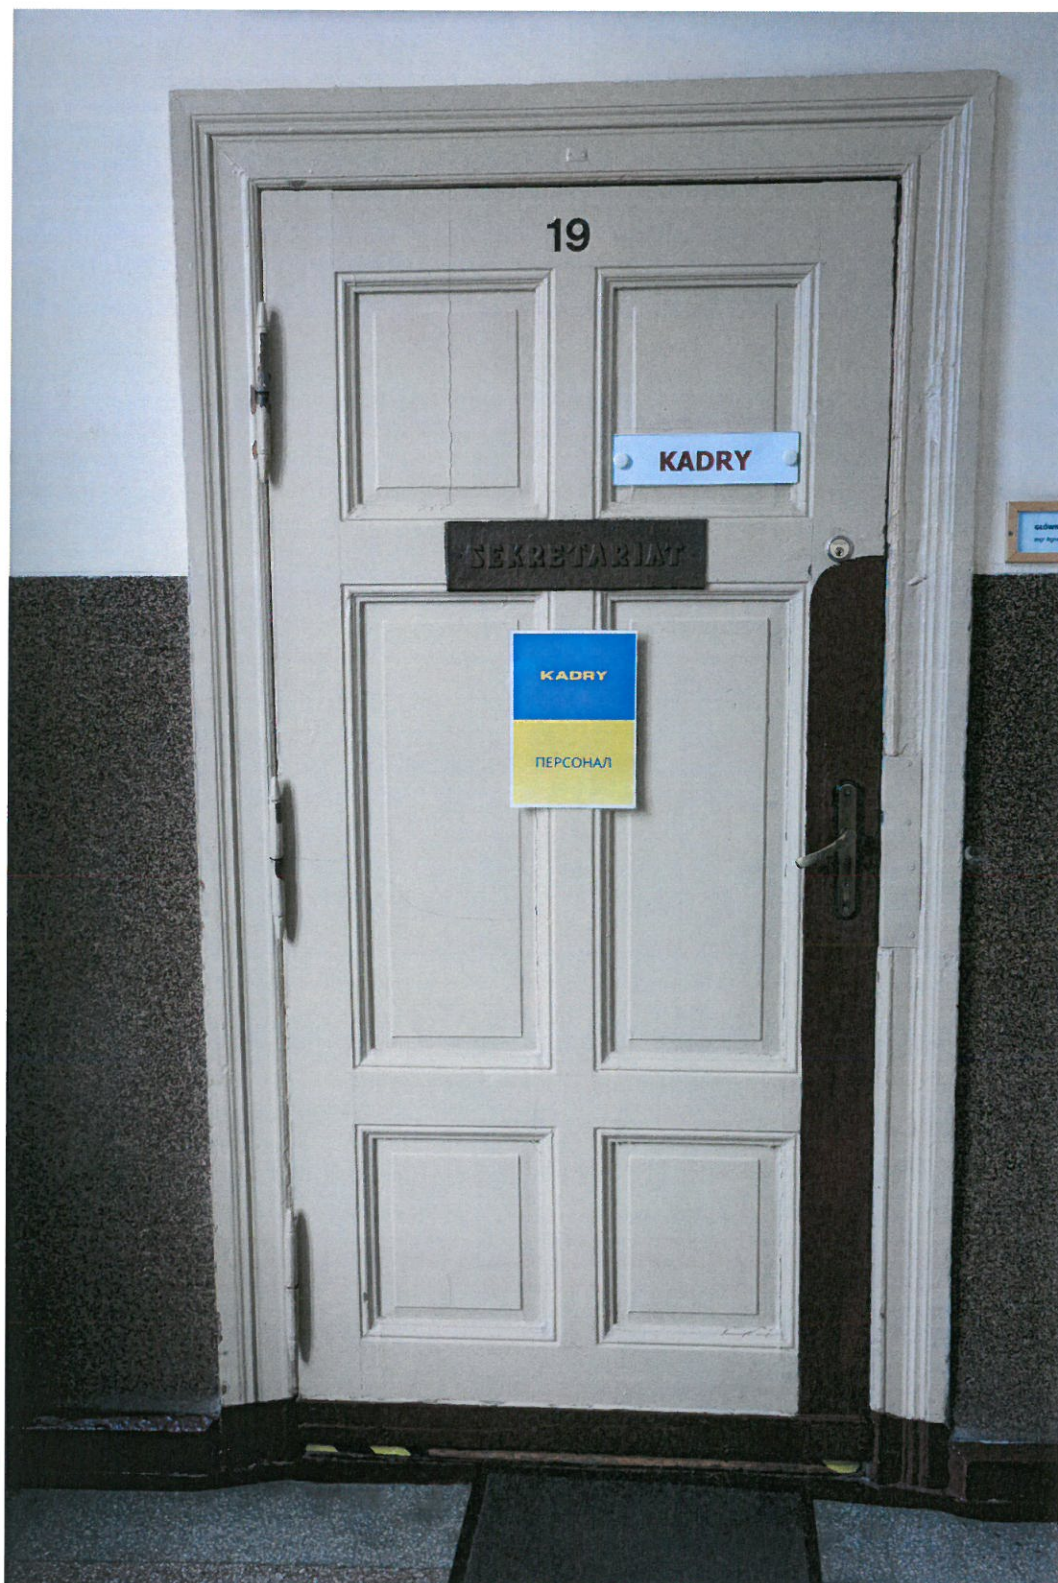
26. I piętro. Drzwi jednoskrzydłowe sali nr 19. Widok od strony korytarza. Widoczne spękania powłoki malarskiej i wtórnie osadzony w opasce ościeżyny, szyldek zamka.

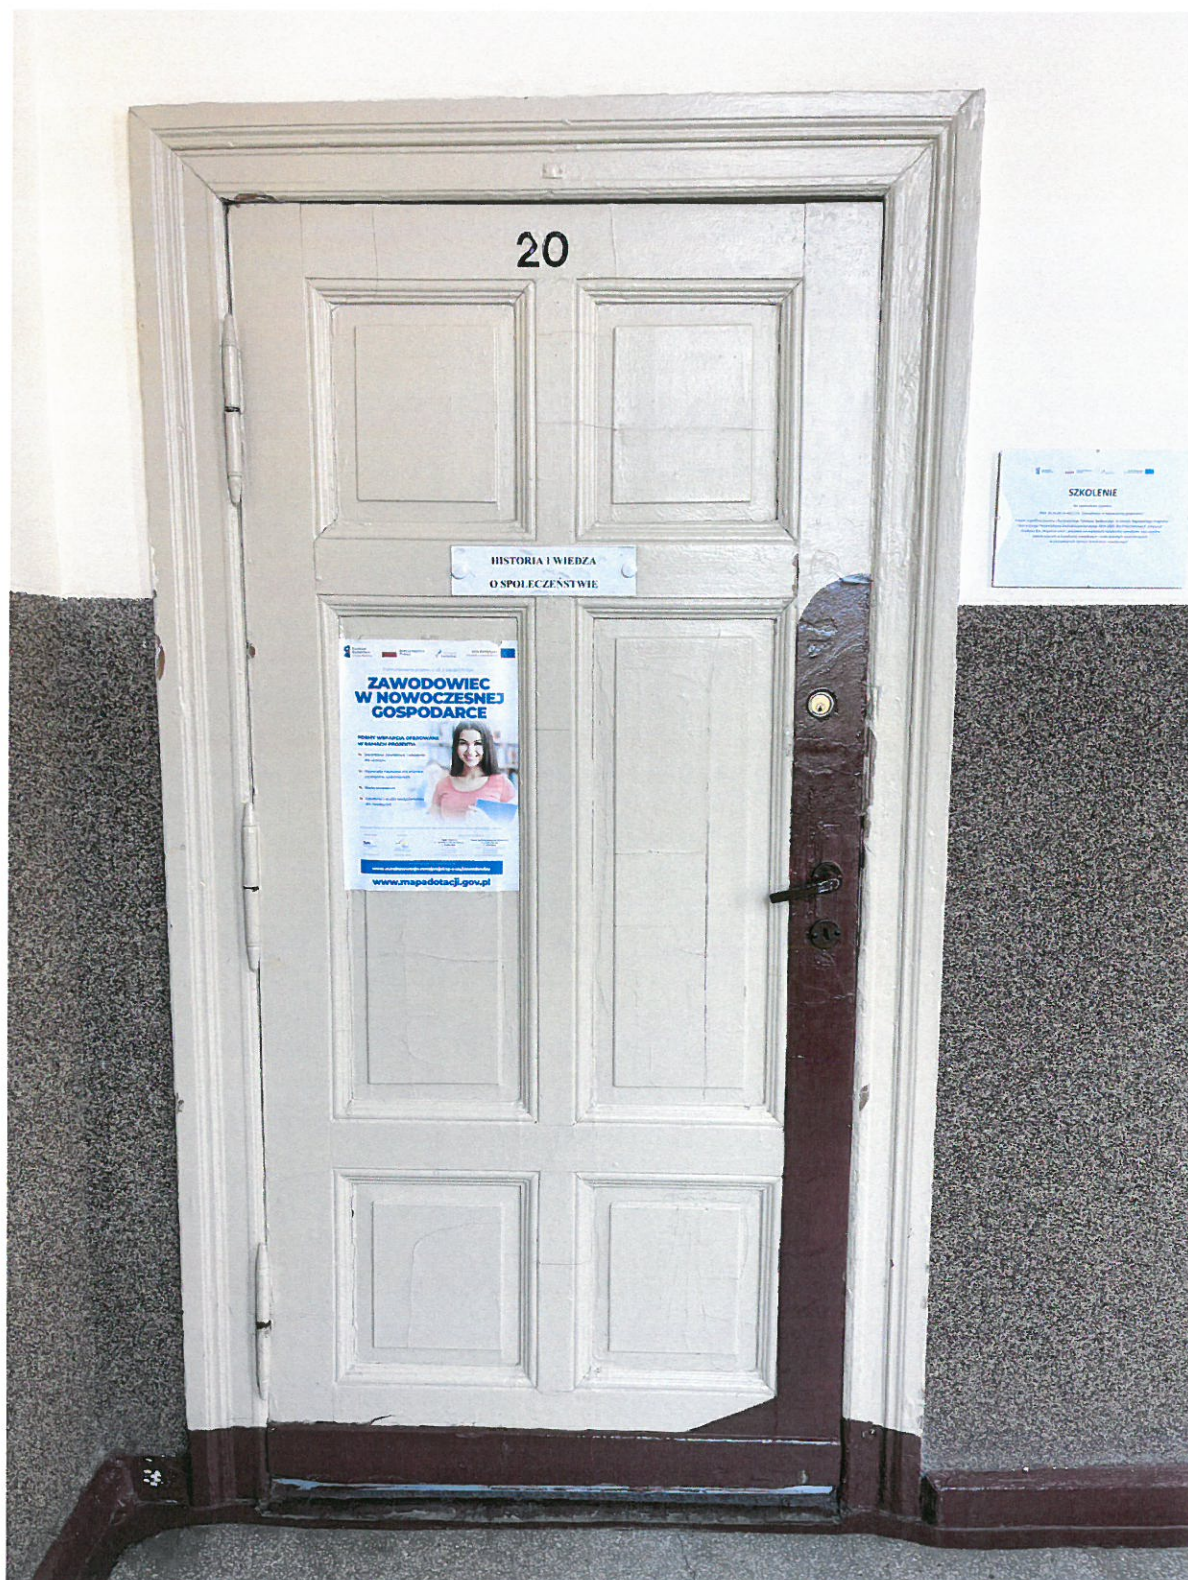
27. I piętro. Drzwi jednoskrzydłowe sali nr 20. Widok od strony korytarza. Widoczne spękania powłoki malarskiej i uszkodzenia ramiaka z wtórnie osadzonym zamkiem i klamką.
