**Raport z badań stratygraficznych  
oraz program prac konserwatorskich  
dla XIX wiecznych drzwi z budynku  
Zespołu Szkół nr 2 im. Bolesława III Krzywoustego  
przy ul. Piastowskiej 5 w Kołobrzegu**

- stolarka drzwiowa z budynku Zespołu Szkół nr 2 im. Bolesława III Krzywoustego przy ul. Piastowskiej 5 w Kołobrzegu
- autor – nieznany
- czas powstania - 1896 r
- styl – historyzm

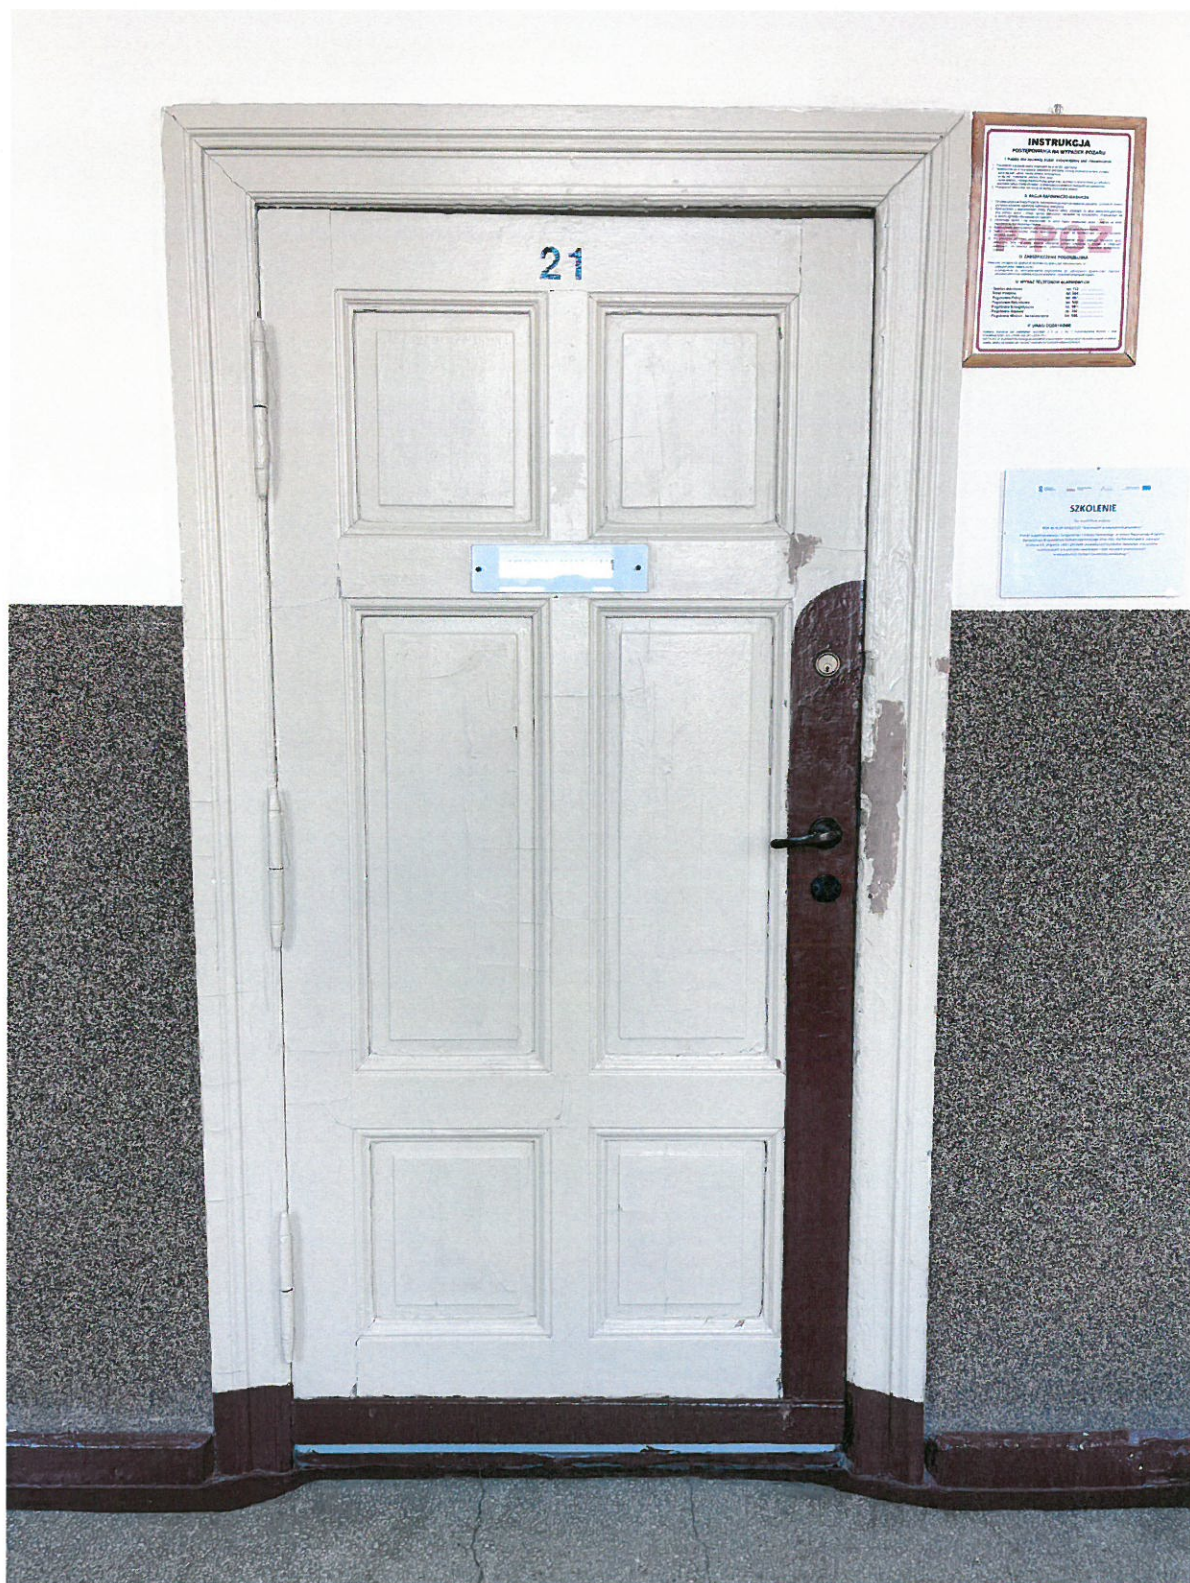
27. I piętro. Drzwi jednoskrzydłowe sali nr 20. Widok od strony korytarza. Widoczne spękania powłoki malarskiej i uszkodzenia ramiaka z wtórnie osadzonym zamkiem i klamką.

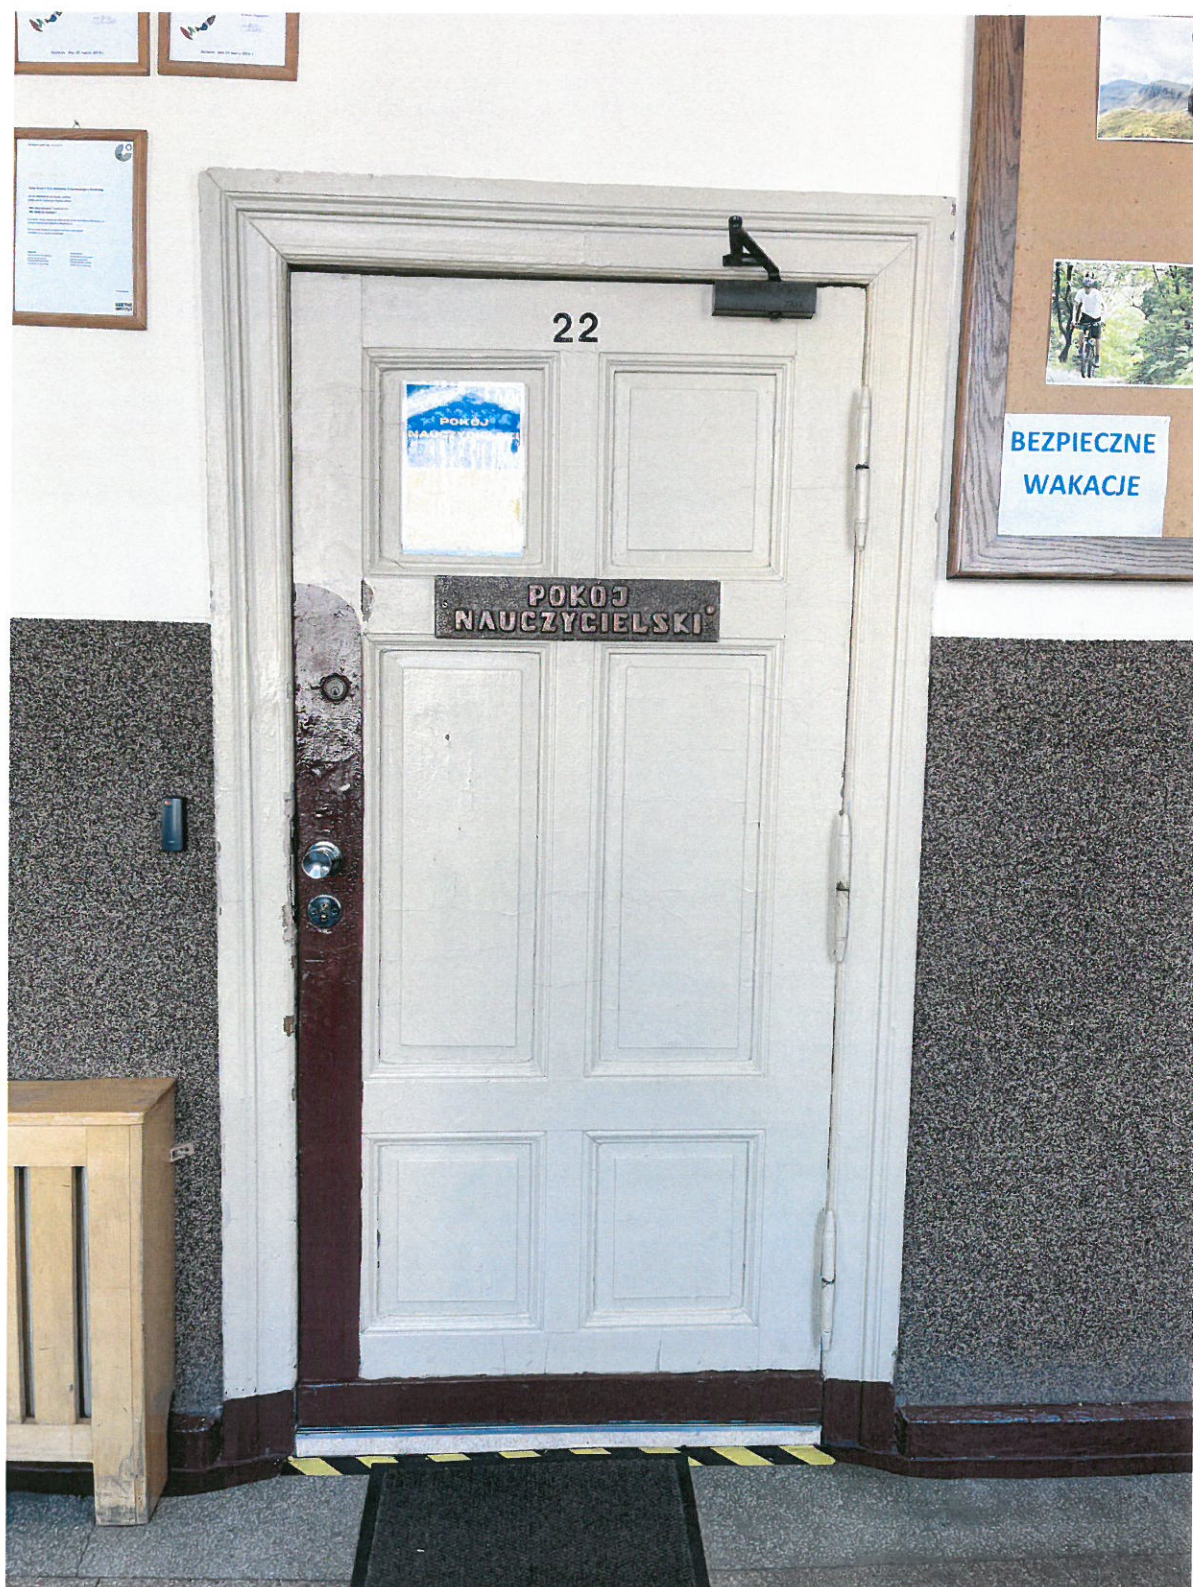
30. I piętro. Drzwi jednoskrzydłowe sali nr 22. Widok od strony korytarza. Odkrywka nr 8.
31. I piętro. Drzwi jednoskrzydłowe sali nr 23. Widok od strony korytarza. Widoczne uszkodzenia powłoki malarskiej.

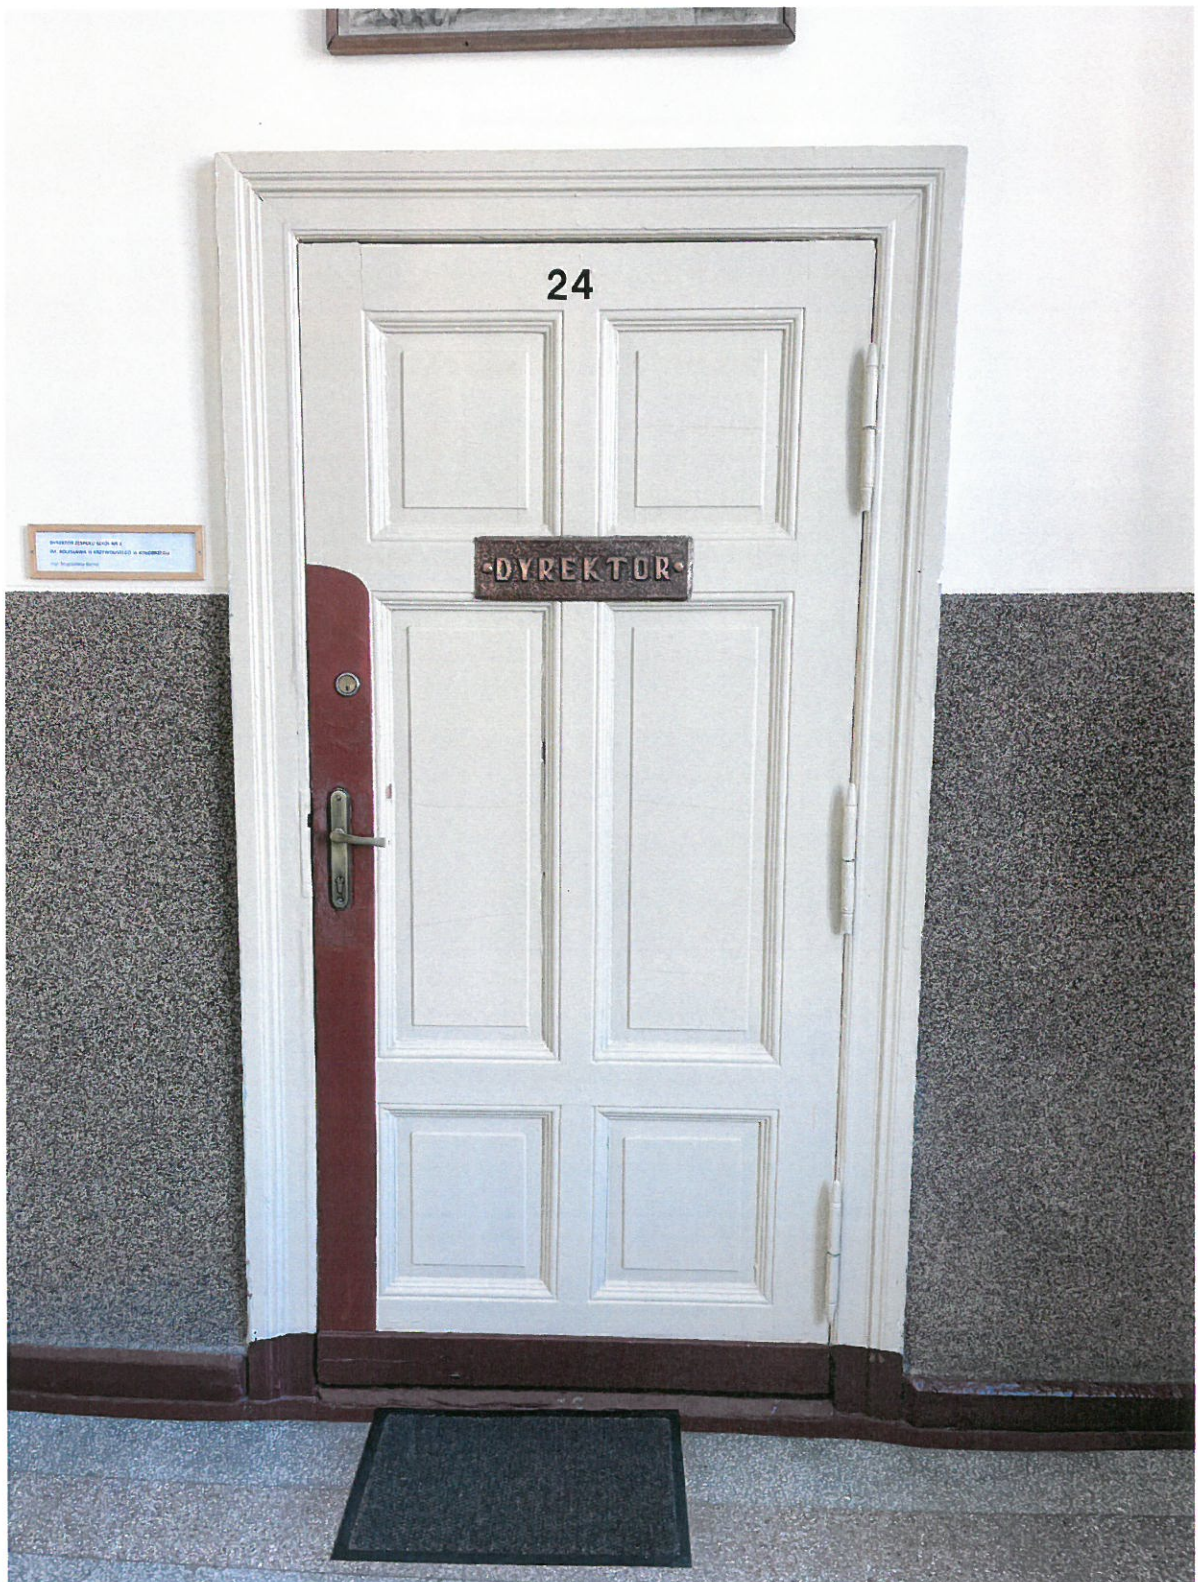
32. I piętro. Drzwi jednoskrzydłowe sali nr 24. Widok od strony korytarza. Widoczne spękania powłoki malarskiej.
33. II piętro. Drzwi jednoskrzydłowe sali nr 32. Widok od strony korytarza. Widoczne uszkodzenia powłoki malarskiej..

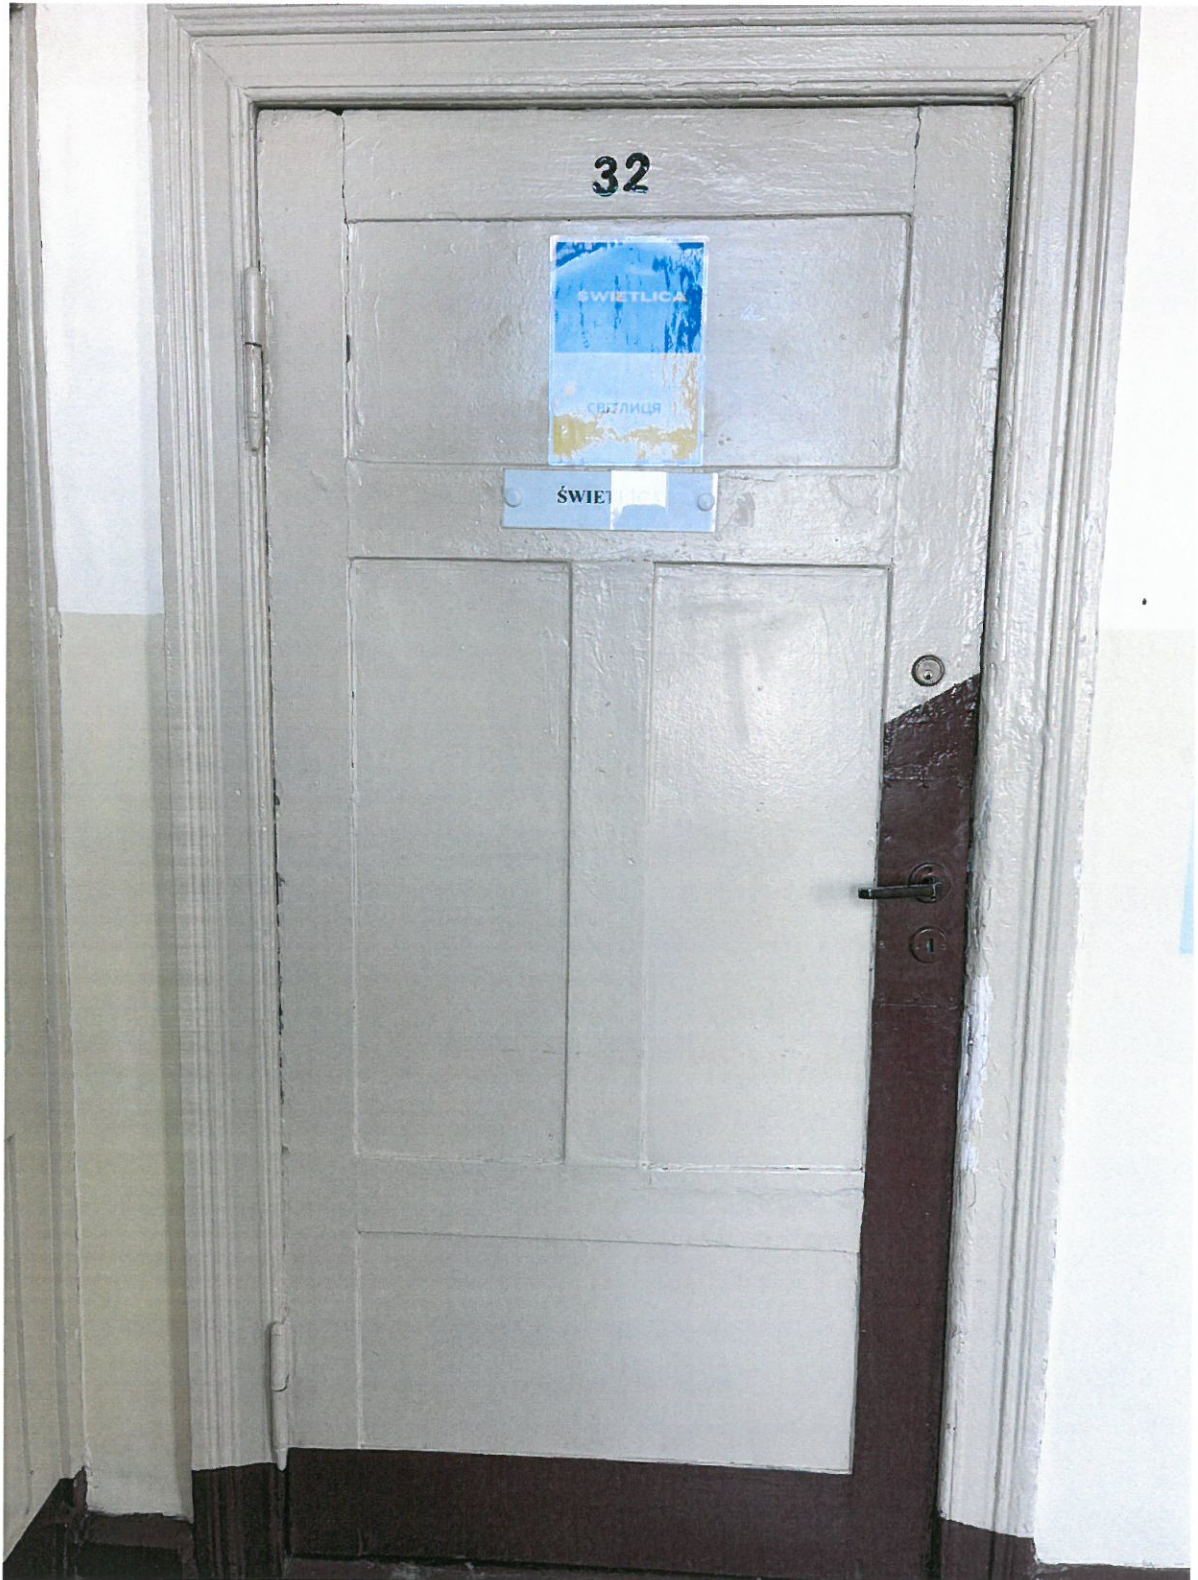
34. II piętro. Drzwi jednoskrzydłowe sali nr 33. Widok od strony korytarza. Widoczne uszkodzenia powłoki malarskiej.
35. II piętro. Drzwi jednoskrzydłowe sali nr 33. Widok od strony korytarza. Odkrywka nr 7.

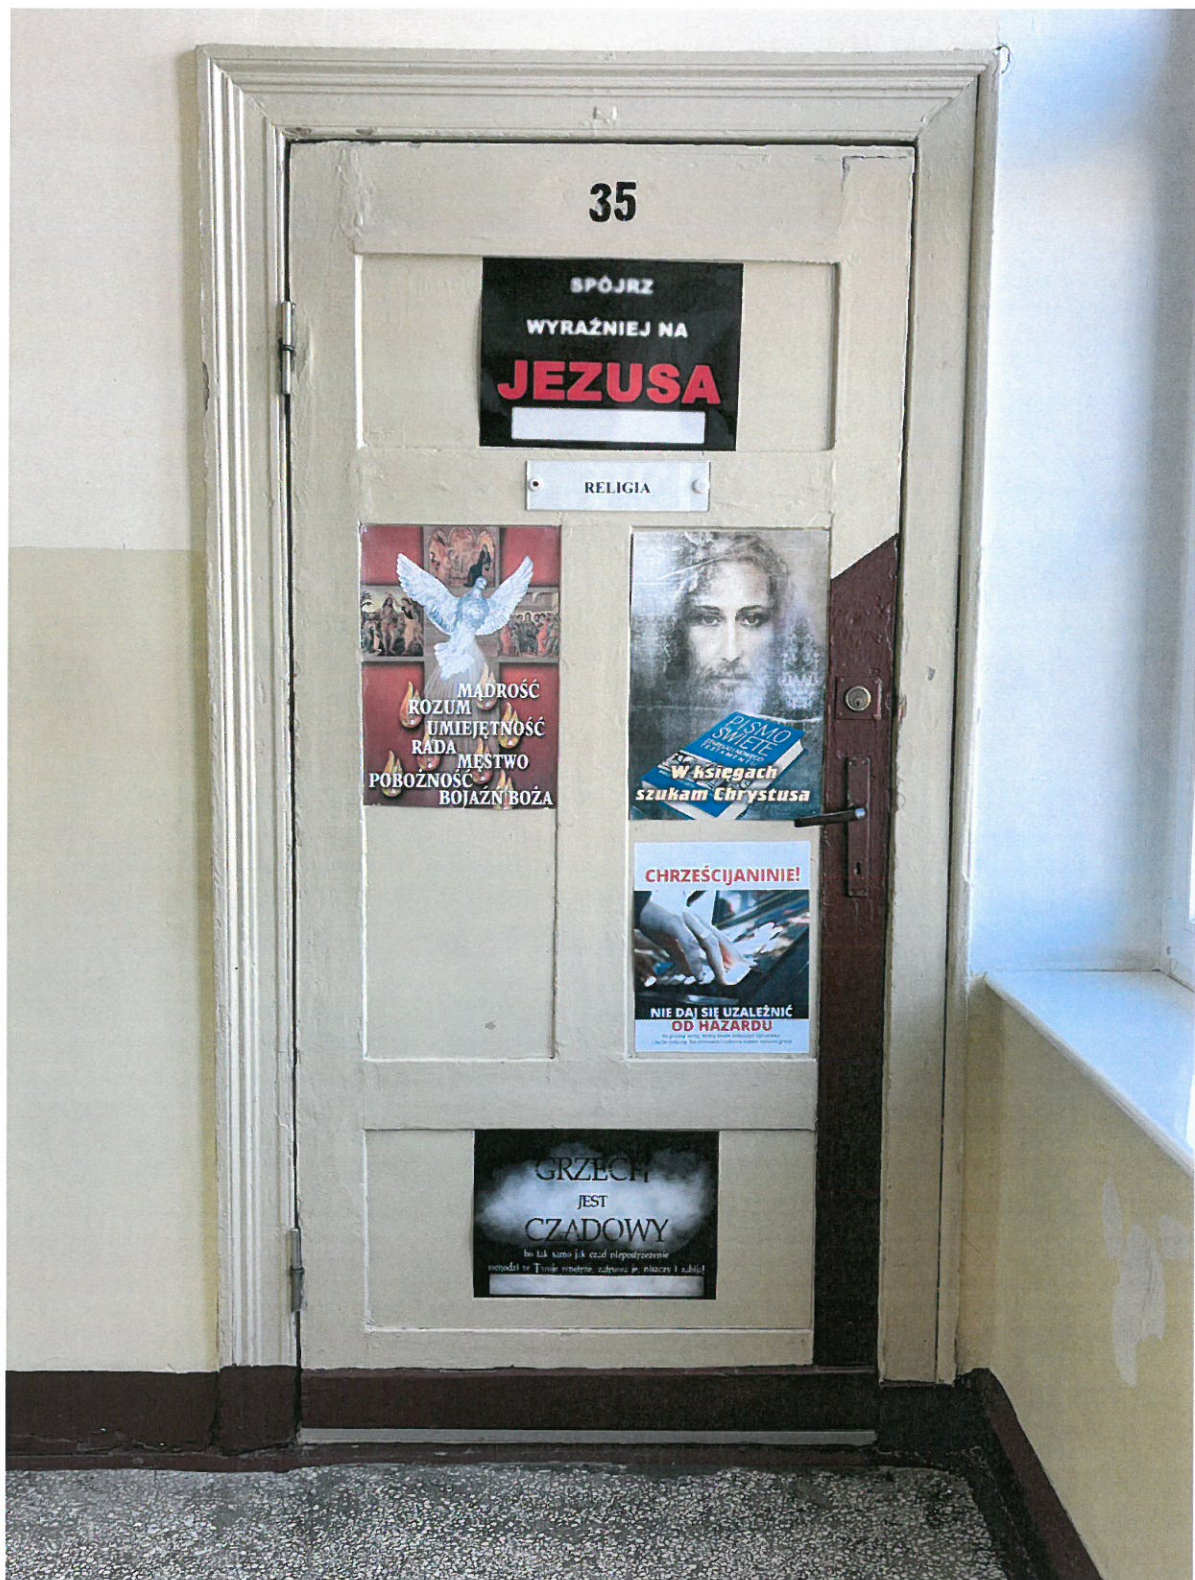
38. I piętro. Drzwi jednoskrzydłowe. Widok od strony korytarza. Widoczne uszkodzenia powłoki malarskiej oraz wtórne klamki i szyldek.
39. I piętro. Drzwi jednoskrzydłowe. Widok od strony korytarza. Widoczne uszkodzenia powłoki malarskiej oraz wtórne klamki i szyldek.

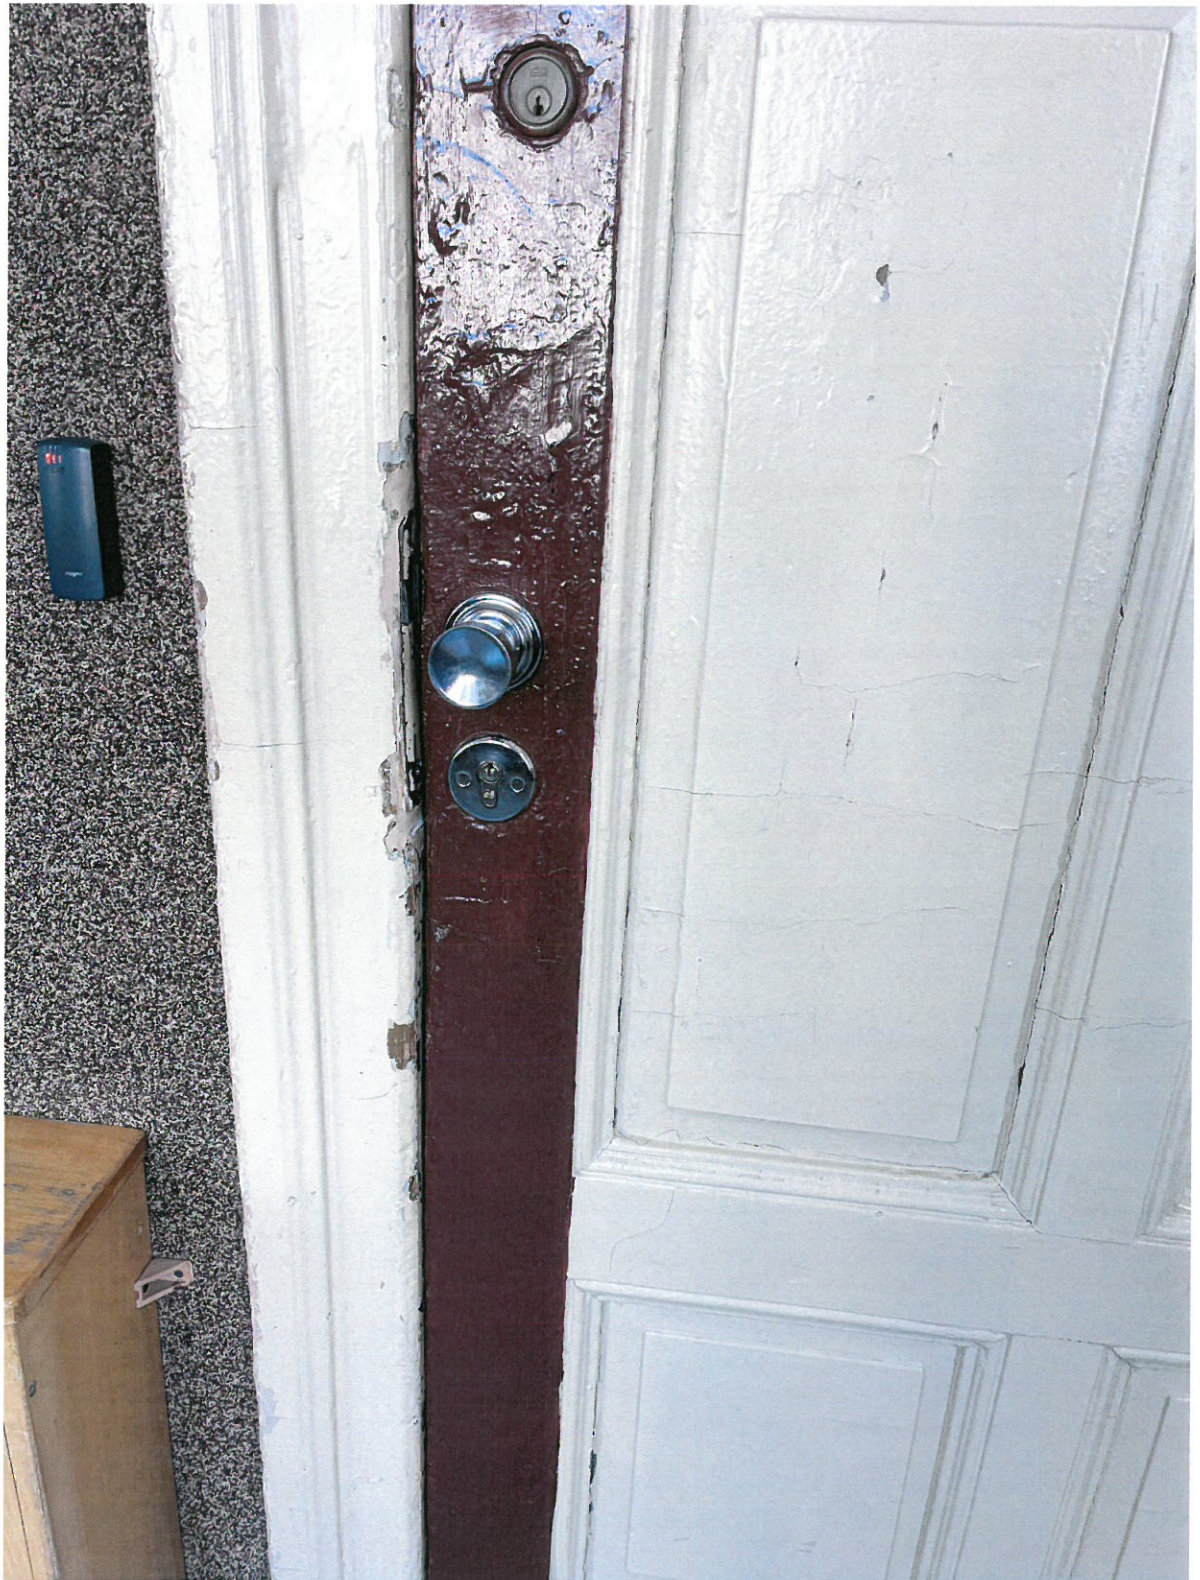
40. I piętro. Drzwi jednoskrzydłowe. Widok od strony korytarza. Widoczne uszkodzenia powłoki malarskiej oraz wtórne klamki i szyldy.

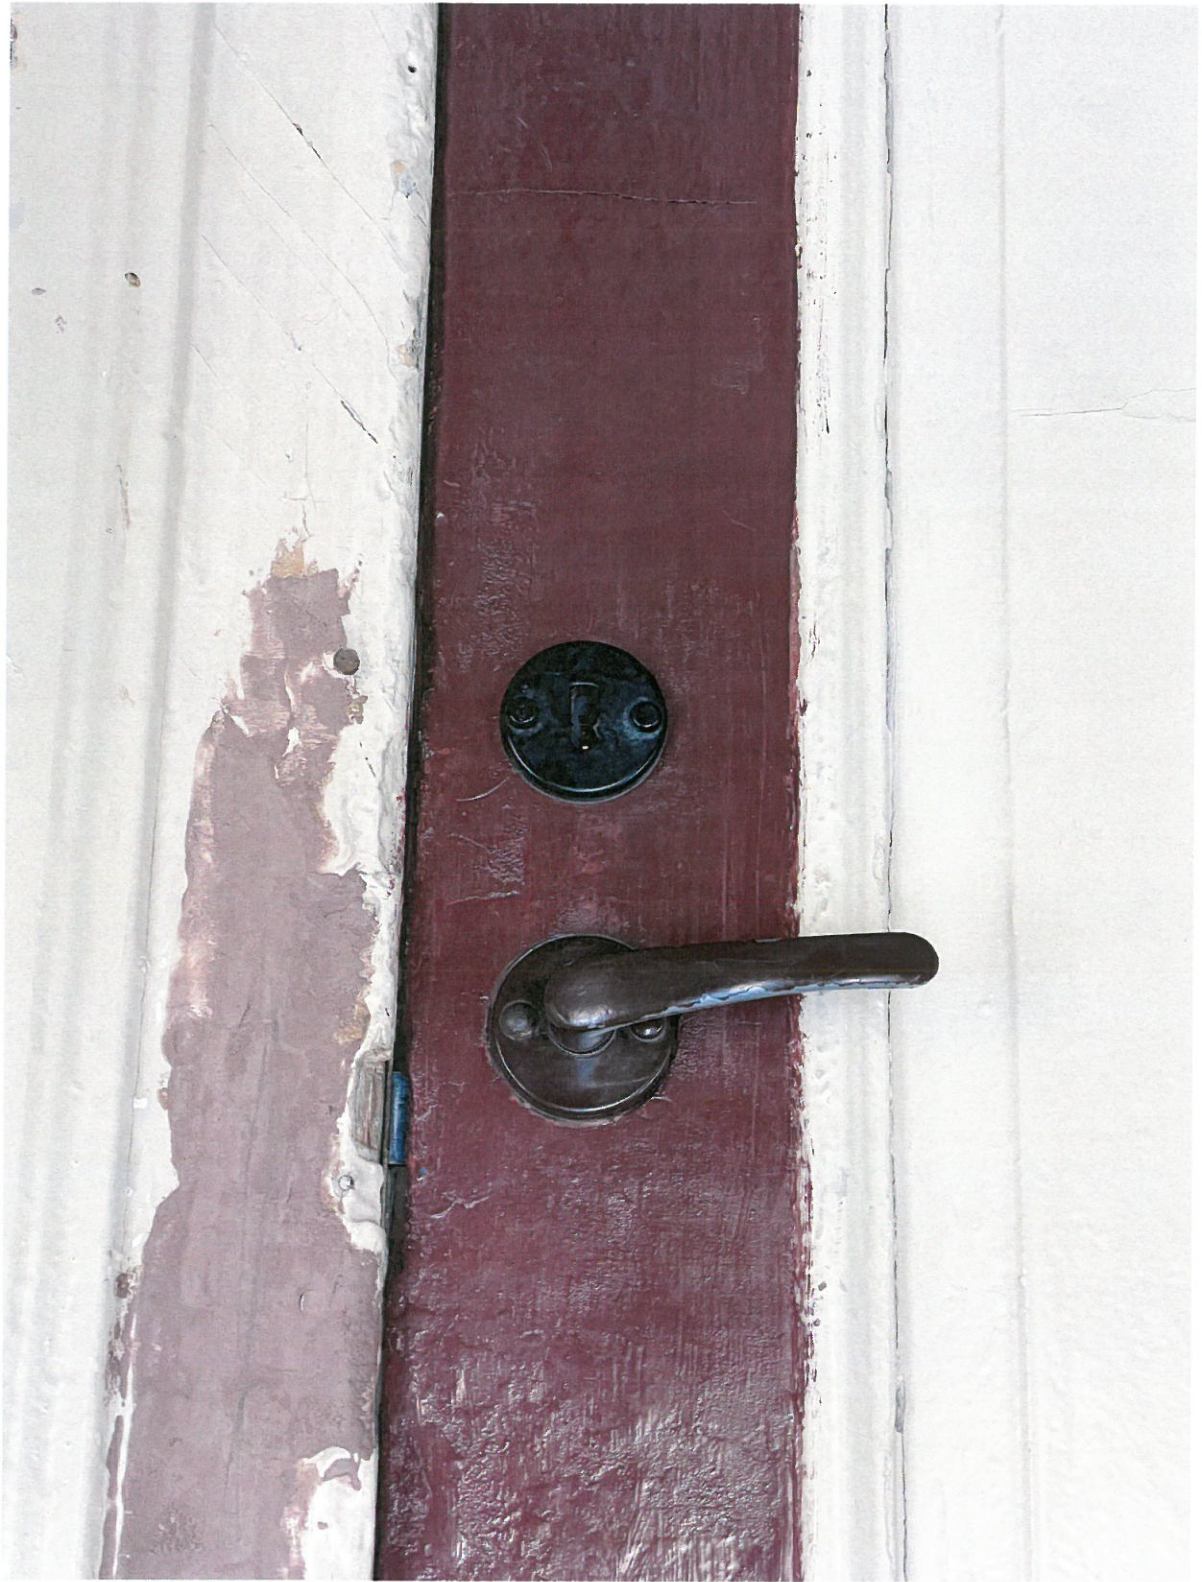
41. I piętro. Drzwi jednoskrzydłowe. Widok od strony korytarza. Widoczne uszkodzenia powłoki malarskiej oraz wtórne klamki i szyldy.

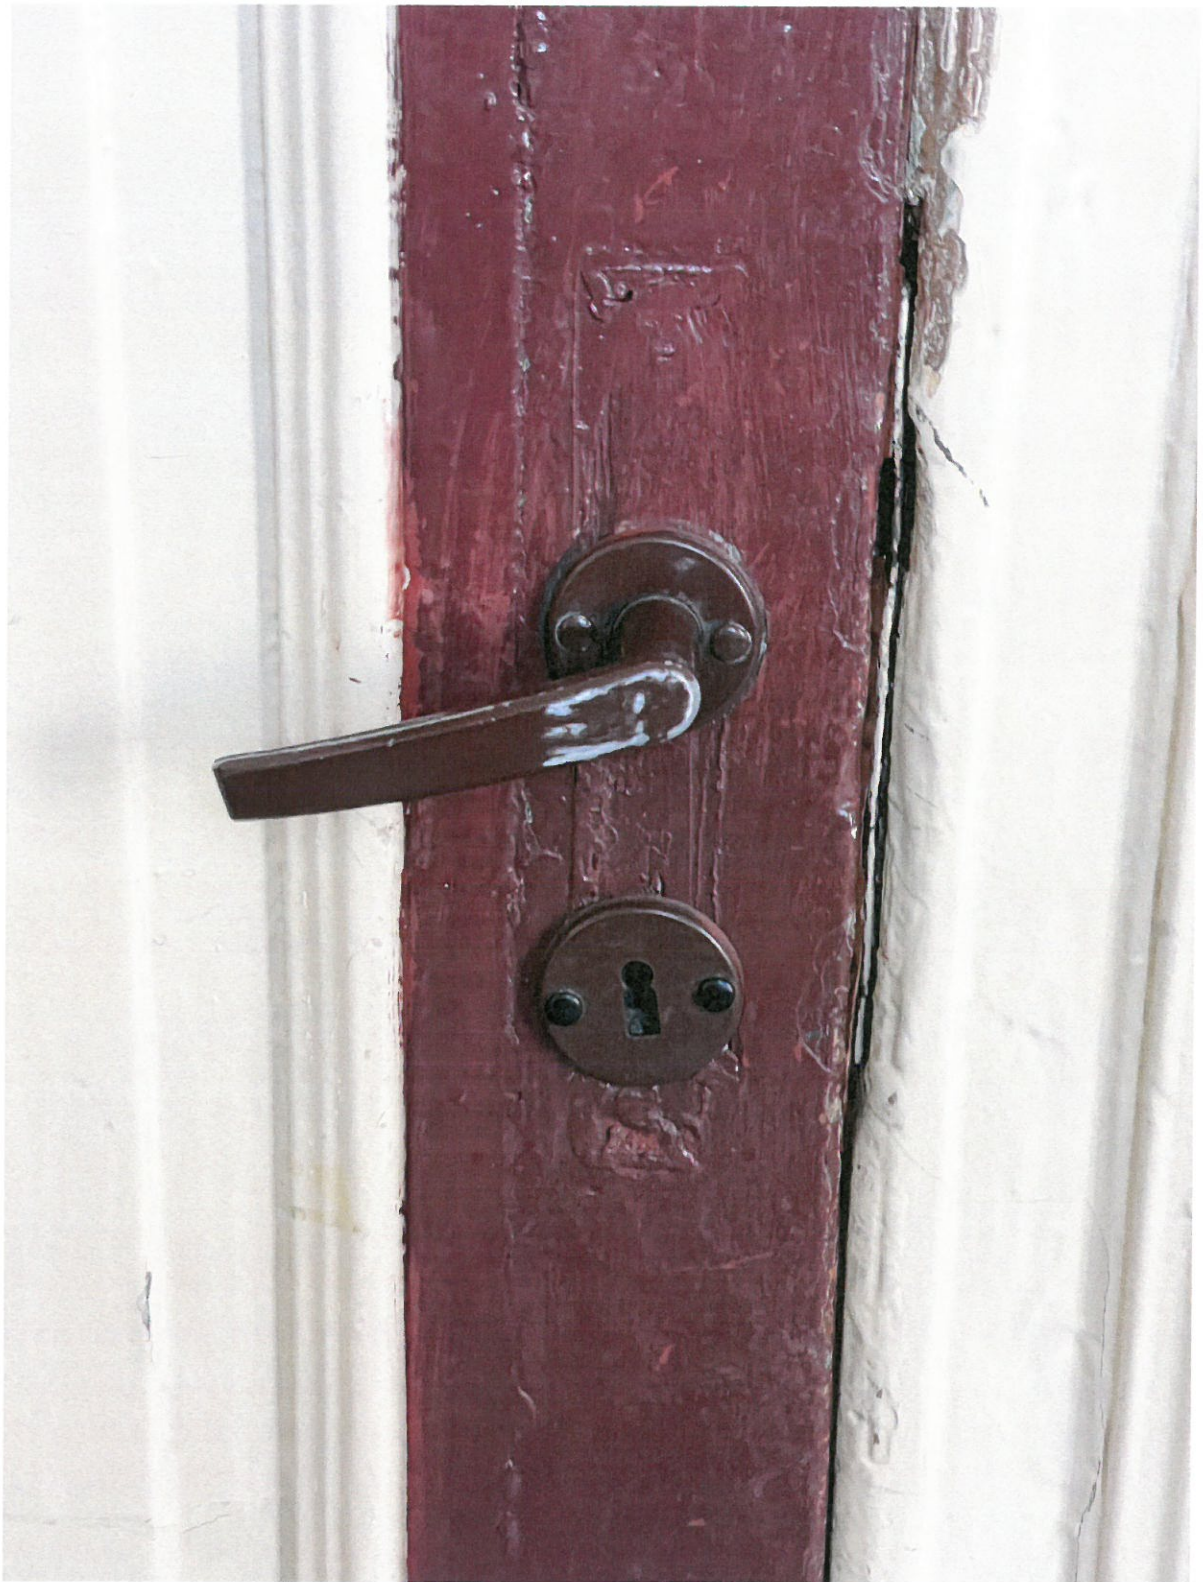
42. I piętro. Drzwi jednoskrzydłowe. Widok od strony korytarza. Widoczne uszkodzenia powłoki malarskiej oraz wtórne klamki i szyldy.
